D.2.5 VYHODNOCENÍ EFEKTŮ OPATŘENÍ V PLOCHÁCH KRITICKÝCH BODŮ

Studie odtokových poměrů v povodí Kocáby – ORP Příbram, Dobříš, Černošice

Studie

10/2022

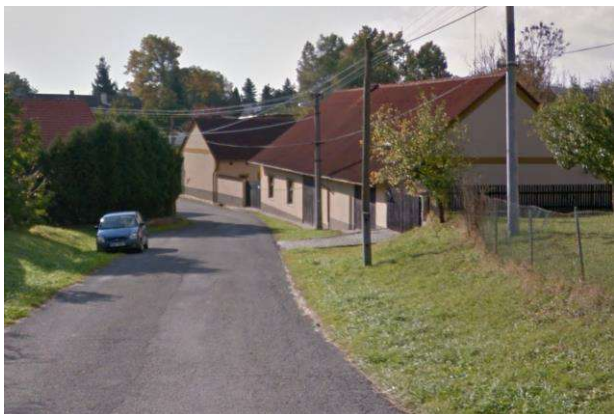
Pohled na KB v intravilánu obce Senešnice

Kritický bod se nachází na místním bezejmenném vodním toku téměř v centru obce Senešnice. Potenciálně je ohrožena zástavba obce Senešnice a rybník U Kolbů, eventuálně níže po proudu rybník V Loužku. Zalesněny jsou bezmála dvě třetiny přispívající plochy. Zbytek je tvořen ornou půdou nebo travnatou plochou.

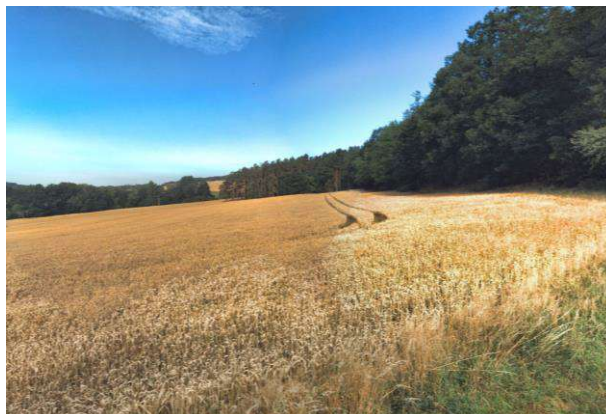
Pohled na rozhraní kultury les a orná půda v dolní části povodí KB

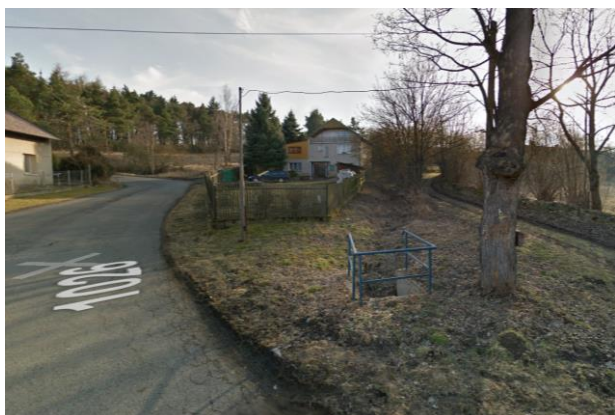
Pohled na KB na okraji zástavby obce Senošnice

Kritický bod byl vymezen v údolnici na kraji zástavby Senošnic (část Bojanovic). Přispívající plocha je tvořena téměř zcela ornou půdou. Soustředěný povrchový odtok z ní potenciálně ohrožuje zástavbu Senošnic. Přispívající plocha je dílčím povodím KB 10800486 (K33).

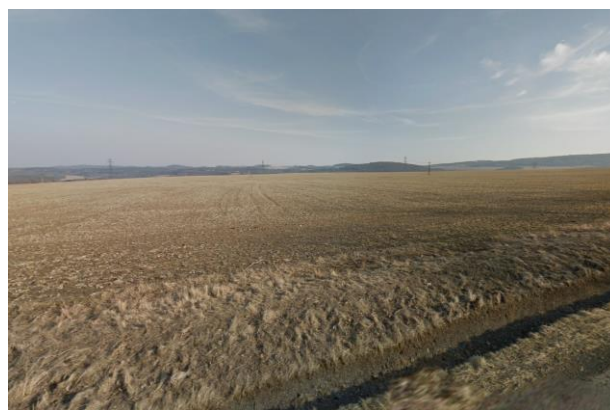
Charakter přispívajícího povodí KB

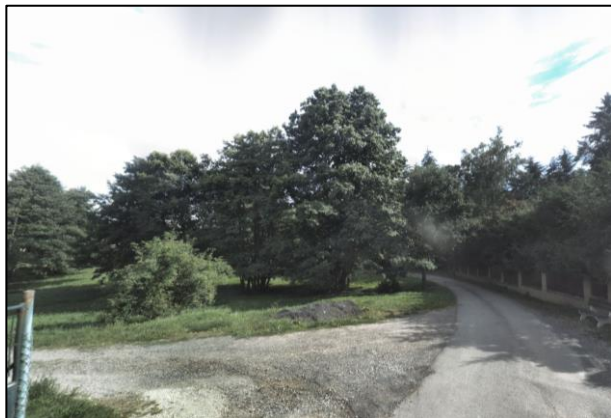
KB na přítoku Voznického potoka v obci Voznice

Kritický bod se nachází na pravostranném přítoku Voznického potoka v západní části obce Voznice. Potenciálně je ohrožena zástavba obce Voznice a drobné vodní nádrže, případně nad obcí ležící Charvatův rybník. Kromě malé travnaté plochy v západní části přispívající plochy, je většina území zalesněna.

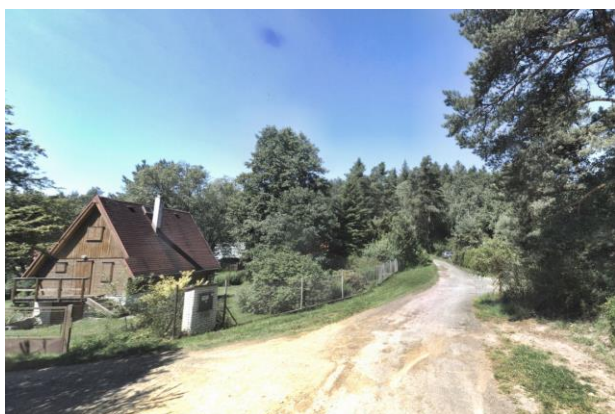
Kritický bod leží zhruba 1,5 km severozápadně od obce Malá Hraštice na bezejmenném vodním toku. Potenciálně ohrožena je zástavba chatové oblasti. Zhruba polovinu přispívající plochy představuje orná půda, zbytek lesní a travnaté porosty včetně roztroušené zástavby a jihozápadní části intravilánu sídla Nová Ves pod Pleší.

Pohled na KB v chatové oblasti (obec Malá Hraštice)

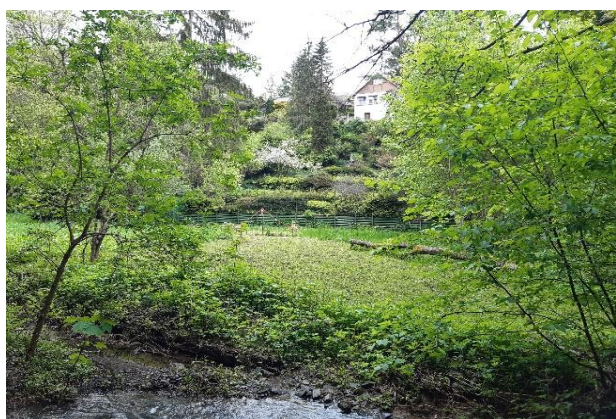
Údolí Voznického potoka nad soutokem levostranného bezejmenného přítoku

Kritický bod se nachází na bezejmenném toku nad jeho zaústěním do Voznického potoka (pod zástavbou obce Malá Hraštice). V horní části přispívající plochy dominuje orná půda, spodní část je tvořena zástavbou obce Malá Hraštice. Součástí přispívající plochy je dílčí povodí KB 10800347 (K37), které se nachází na vtoku bezejmenného toku do zástavby na severovýchodním okraji Malé Hraštice.

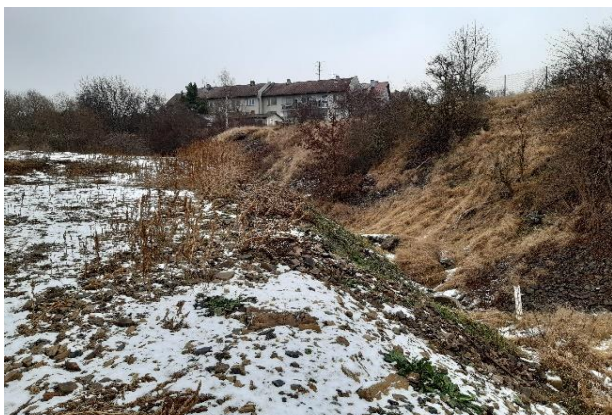
Kritický bod byl vymezen na údolnici na jižním okraji Mokrovrat. Přispívající plocha je tvořena převážně ornou půdou, travní porosty a lesní plochy zaujímají jen malou část. Významnou část zaujímají zastavěné plochy (Mokrovraty).

Pohled na KB na jižním okraji Mokrovrat a pohled do jeho povodí

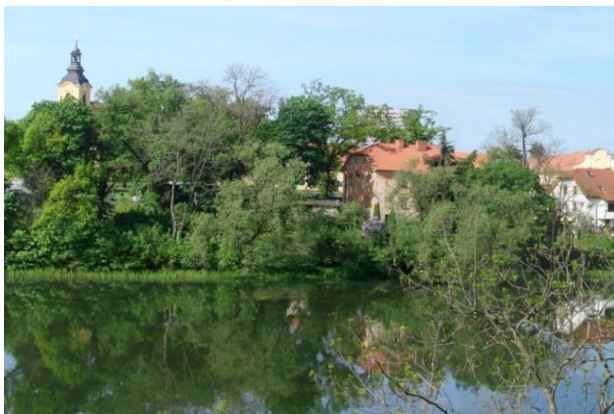
Pohled z protějšího břehu rybníka Koryto v Dobříši směrem na KB

Tento profil byl stanoven jako pomocný výpočetní profil KB 10800157. Profil kritického bodu se nachází na podpovrchovém bezejmenném vodním toku v Dobříši (poblíž ulic Příkopy a Na Nábřeží) nad ústím do rybníka Koryto. Soustředěný povrchový odtok zde ohrožuje zejména zmíněný rybník, který je součástí rybníční soustavy. Přispívající plocha je v horní části (na západě) zalesněná, směrem na východ převládá orná půda, spodní (východní) část je tvořena zástavbou Dobříše. Součástí jsou přispívající plochy kritických bodů 10800157 (K48) a 10800153 (K49), které se nachází na západním okraji zástavby Dobříše.

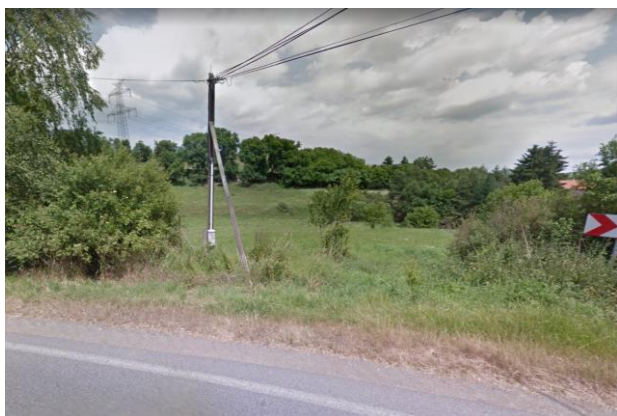
Pohled do údolnice nad KB (SZ okraj místní části Starý Knín)

Vymezený kritický bod se nachází na údolnici na severozápadě obce Nový Knín. Soustředěný povrchový odtok potenciálně ohrožuje zástavbu jmenované obce. Podstatná část přispívající plochy je využívána jako orná půda, zbytek je zastaven.

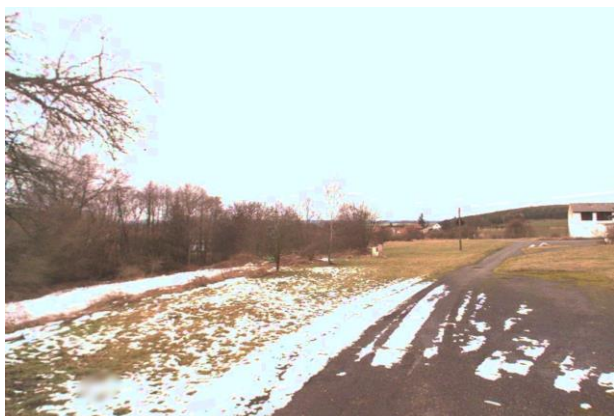
Pohled na údolnici nad KB ležícím na okraji zástavby obce Krámy

Kritický bod se nachází na občasném vodním toku v obci Krámy. Potenciálně tak ohrožuje zástavbu obce a obecní nádrž. Ráz území vytyčené přispívající plochy tvoří mozaika lesů, zatravněných ploch, orné půdy a zástavby.

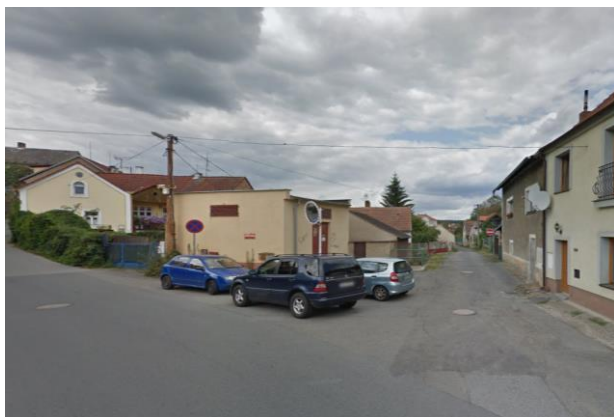
KB na bezejmenném toku v Novém Kníně (pohled do zástavby pod KB)

Vytyčený kritický bod se nachází na bezejmenném pravostranném přítoku Kocáby v obci Nový Knín. Potenciálně je proto ohrožena její zástavba a místní komunikace včetně mostů. Téměř polovina povrchu přispívající plochy je zatravněna a druhá polovina zalesněna. Větší část povrchu přispívajícího povodí je zalesněna nebo zatravněna, další významnější podíl zaujímají intravilány obcí a orná půda.

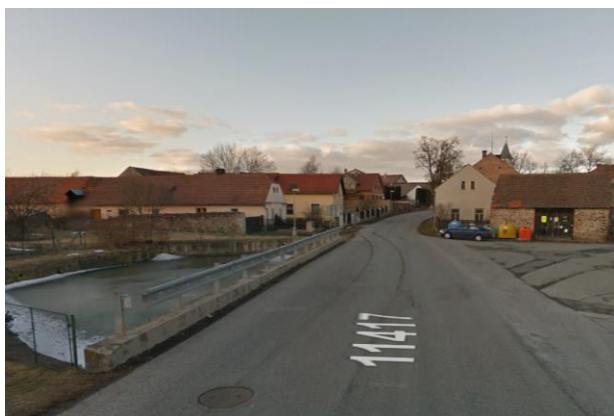
Pohled na KB v obci Rosovice

Kritický bod se nachází na údolnici v obci Rosovice. Orná půda, která se nachází nad obcí představuje potenciálně nebezpečí, kdy může dojít k zanešení pozemků nebo komunikací odplavenou půdou. Území má zemědělský ráz, čili hlavní pokryv kromě zástavby Rosovic tvoří orná a zatravněná půda.

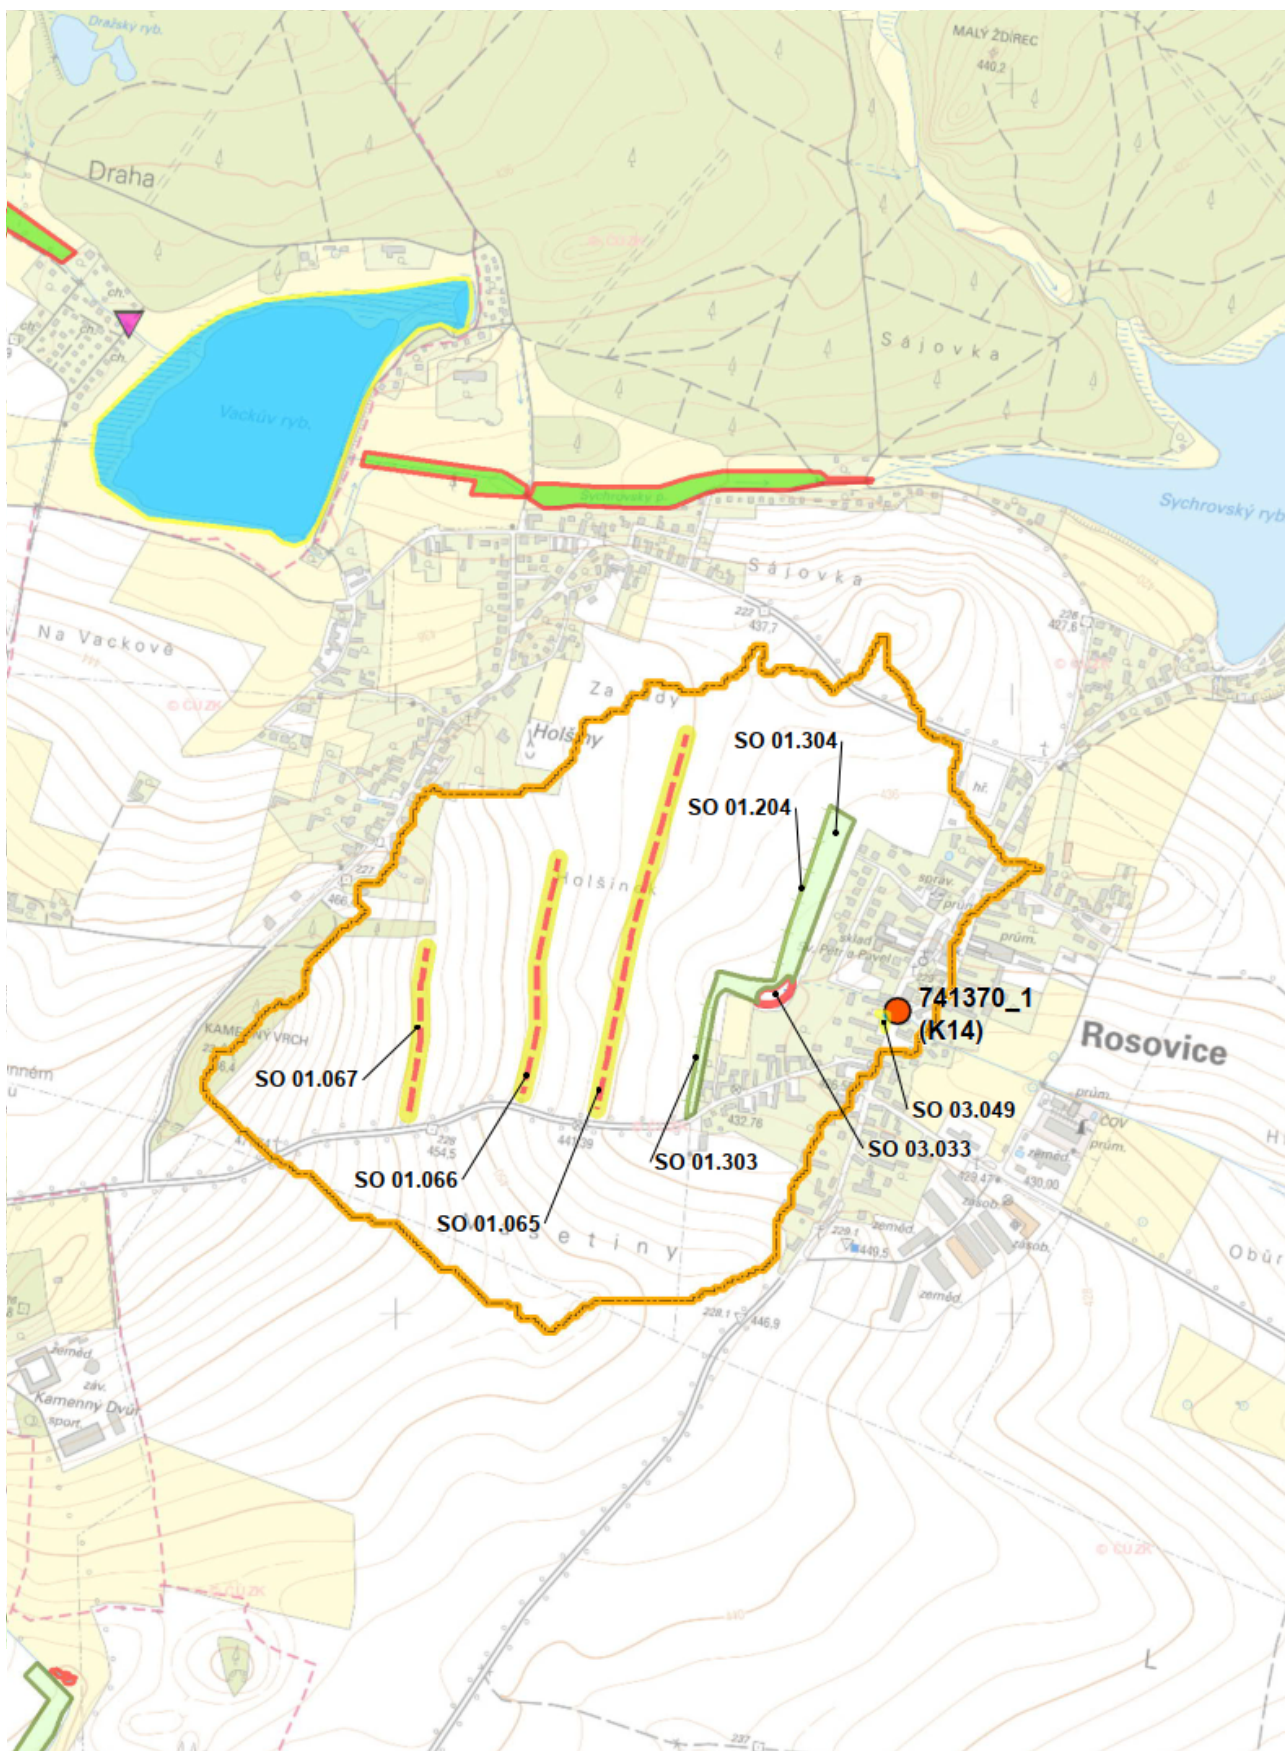
Lokalizace navrhaných opatření

- SO 01.065 Průleh (605 m)
- SO 01.066 Průleh (391 m)
- SO 01.067 Průleh (272 m)
- SO 01.204 Luční porost (14 468 m²)
- SO 01.303 Výsadba liniové zeleně (197 m²)
- SO 01.304 Výsadba liniové zeleně (298 m²)
- SO 03.033 Suchá nádrž - návrh (1 508 m²)

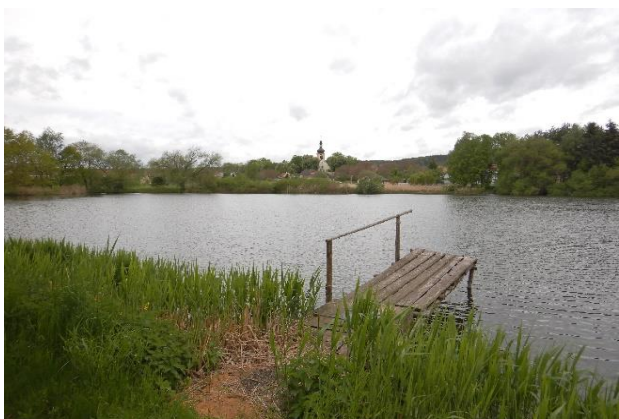
Profil KB na hrázi rybníka Antonín - pohled na obec Pičín v povodí KB

Tento profil byl vymezen jako pomocný výpočetní profil KB 720551_1 a nachází se na Kotečickém potoce pod rybníkem Antonín na východním okraji obce Pičín. Odtok z této přispívající plochy potenciálně ohrožuje kaskádu rybníků a zástavbu Kotečic ležící níže na Kotečickém potoce. Přispívající plocha je v horní části na severu a západě tvořena dominantně lesy, směrem k jihu převládá zemědělské využití (orná půda). Nezanedbatelné jsou také zastavěné plochy Pičína a okrajově i Bukové u Příbramě. Kromě zmíněného rybníka Antonín se na Kotečickém potoce těsně nad Pičínem nachází také rybník Příkop, pod kterým se nachází kritický bod 720551_1 (K47).

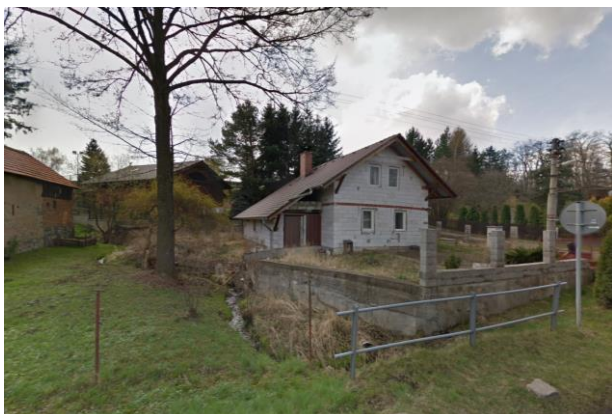
Kritický bod leží u ústí Kavčického potoka do Kocáby v jihozápadní části obce Nový Knín. Potenciálně ohrožuje zástavbu. Krajinný pokryv nad vyznačeným kritickým bodem představuje zčásti orná a lesní půda, zčásti také travnatý porost. V území přispívající plochy se nachází drobné vodní nádrže, roztroušená zástavba, ale také skládka odpadu.

KB bod vymezený na Kavčickém potoce nad soutokem s Kocábou v intravilánu Nového Knína

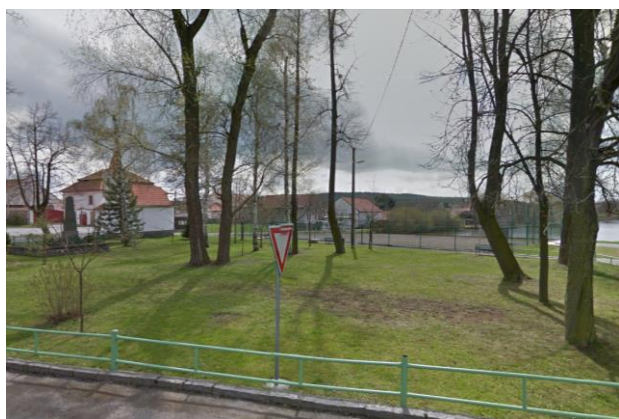
Kritický bod leží na stálém bezejmenném vodním toku v obci Kotenčice. Potenciálně je tak ohrožena její zástavba a níže po proudu dvě nádrže - Náveský rybník a Chlumský rybník. Vodní tok je od kritického bodu po Náveský a Chlumský rybník veden v zatrubnění. Území přispívající plochy je převážně zemědělské s převládajícím podílem orné půdy, z cca 1/3 pak je to podíl travnatých porostů. Kromě zemědělských ploch se v přispívajícím povodí nachází také ojedinělé plochy lesa a areál zemědělského závodu.

KB v obci Kotenčice nad Náveským rybníkem

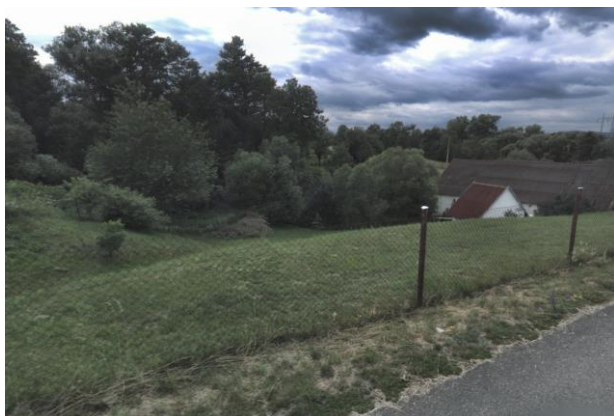
Vymezený kritický bod se nachází na bezejmenném vodním toku (pravostranný přítok Kocáby, do které zaústí cca 300 m nad Libickým potokem) ve správním obvodu obce Rybníky. Potenciálně je ohrožena řídká zástavba v jeho okolí (Rybníky - Dolík). V území přispívající plochy se nachází v dominanci orná půda, méně lesní a travnaté porosty, částečně také plochy zástavby.

Pohled do výrazné údolnice bezejmenného toku nad KB v místní části Dolík (obec Rybníky)

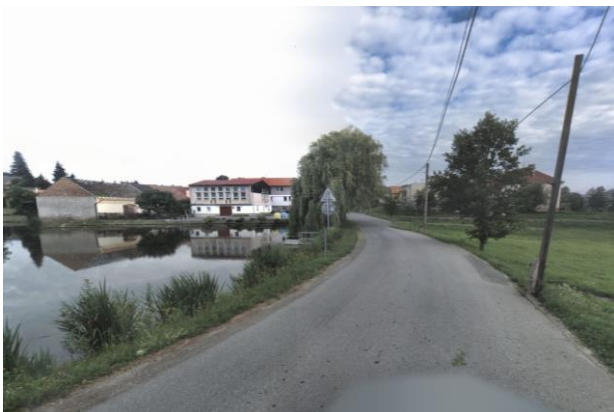
Pomocný výpočetní profil KB umístěný pod Návesním rybníkem v obci Suchodol

Tento pomocný výpočetní profil KB byl vymezen na bezejmenném vodním toku pod Návesním rybníkem v obci Suchodol. Povrchový odtok z přispívající plochy potenciálně ohrožuje část zástavby a ČOV v obci Suchodol a dále také Chlumský rybník, přílehlou zástavbu a ČOV v Kotenčicích (níže po toku). Charakter přispívající plochy je dominantně zemědělský (orná půda). Zastavěnými plochami v povodí KB jsou Líha (část obce Suchodol) a Suchodol. Součástí přispívajících ploch tohoto pomocného profilu KB jsou plochy povodí kritického bodu 10800248 (K45) a 10800249 (K46), které se nacházejí na okraji zástavby Suchodolu.

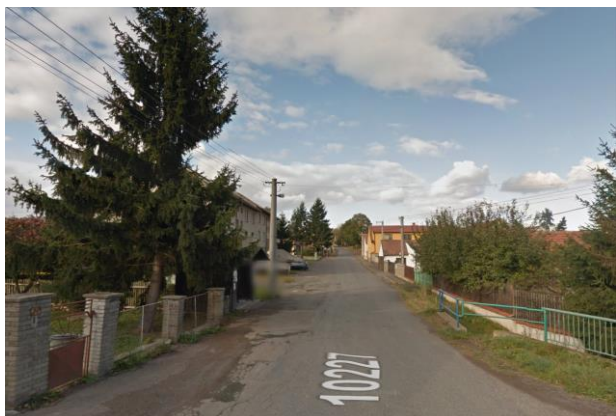
Kritický bod se nachází na bezejmenném vodním toku v Druhlicích (část obce Daleké Dušníky). Přispívající plocha je tvořena převážně ornou půdou. Plochy zeleně či lesních porostů jsou zcela zanedbatelné. Spodní část povodí KB je zastavěná (Druhlice). V Druhlicích se nachází rybník Na návsi.

Pohled na KB v ovci Druhlice a přispívající plochy zástavby

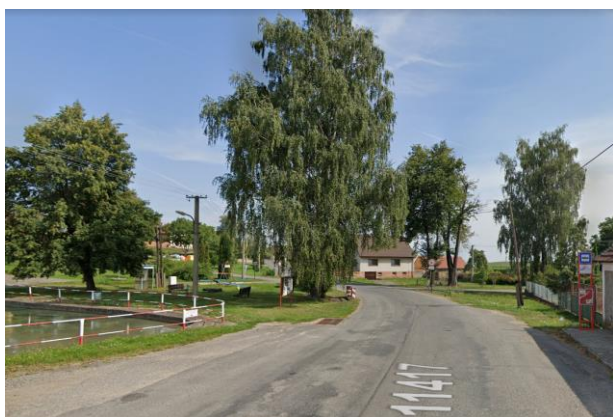
Kritický bod byl vymezen na bezejmenném vodním toku v obci Občov, kde je částečně zatrubněn- horní (západní) část přispívající plochy je zalesněná, směrem do nižších partií k východu navazují plochy orné půdy a trvalých travních porostů. Nejnižší část je zastavěná (obec Občov). Přímo v obci se nachází pět malých vodních ploch. Odtok z této přispívající plochy potenciálně ohrožuje zástavbu obce.

KB na bezejmenném levostranném přítoku Kocáby
v intravilánu obce Občov

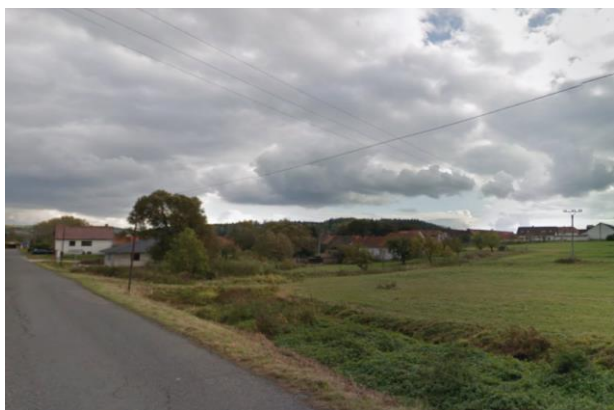
KB na Lhotském potoce na okraji zástavby obce Ouběnice (silnice od obce Ostrov)

Kritický bod se nachází na Lhotském potoce na západním okraji Ouběnic. Povrchový odtok z přispívající plochy zde potenciálně ohrožuje zástavbu obce. Charakter přispívající plochy je zemědělský (orná půda). Povodí KB protíná dálnice D4 a nachází se zde zastavěné území obcí Dlouhá Lhota a Ostrova (část Ouběnic). Vyskytuje se zde také několik vodních ploch, z nichž největší je rybník Hořčička nad Dlouhou Lhotou. V rámci přispívající plochy byly vymezeny kritické body 10800395 (K39) a 10800392 (K40) na okraji zástavby obce Ostrov.

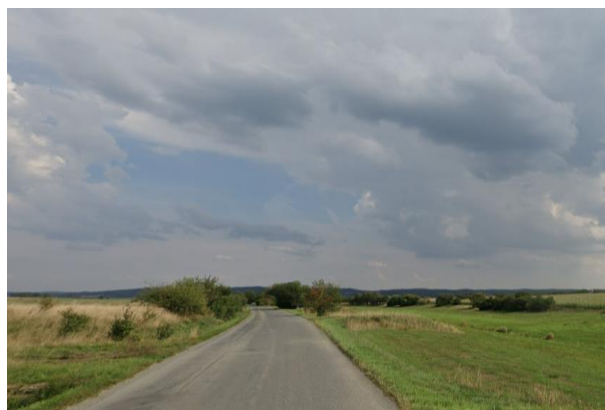
Charakter povodí Lhotského potoka mezi obcemi Dlouhá Lhota a Ostrov (zatravněná údolnice a navazující plochy orné půdy)

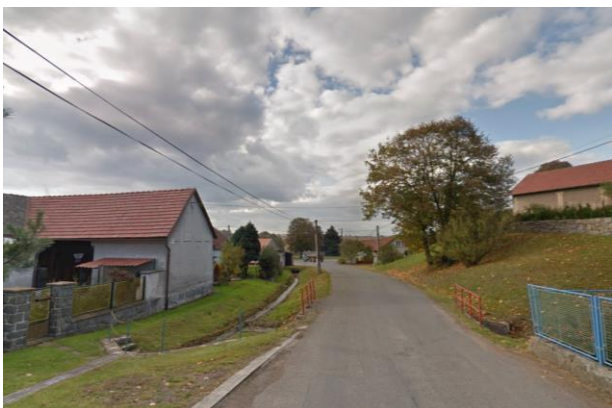
Kritický bod byl vymezen na bezejmenném vodním toku v obci Daleké Dušníky pod soutokem dvou bezejmenných toků. Přispívající plocha je tvořena ve východní a jihovýchodní části lesními porosty, které ve střední části přechází v travnaté plochy. Orná půda je ve větší míře zastoupena v jihovýchodní části, méně na severu. Zastavěné plochy se nachází ve spodní části povodí a obecně podél vodních toků. Nachází se zde několik rybníků/nádrží: U Košarů, U Mengrů, U Potenců, Kalčák, U Chvátalů, Loužek.

KB v obci Daleké Dušníky pod soutokem dvou bezejmenných vodních toků

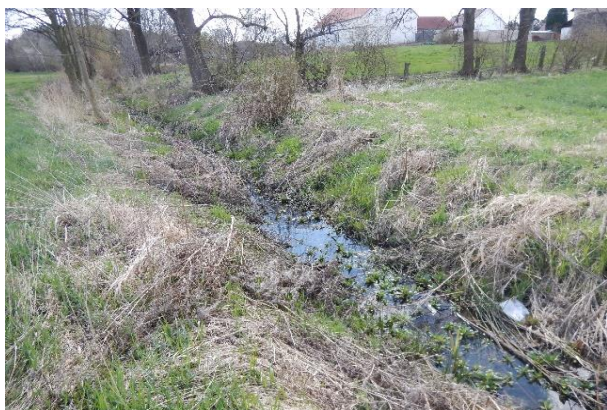
Jako závěrečný (pomocný výpočetní) profil povodí KB 10800180 byl vymezen profil K24 na bezejmenném vodním toku těsně nad ústím do Kocáby pod obcí Dubno. Přispívající plocha je tvořena převážně ornou půdou. Plochy lesních porostů či rozptýlené zeleně pokrývají pouze malou část. Ve spodní části se nachází zastavěné území severní části obce Dubno. Na bezejmenném vodním toku se nachází dvě bezejmenné vodní plochy (horní je koupaliště, spodní pravděpodobně rybník). V rámci přispívající plochy byl na tomtéž bezejmenném vodním toku na jeho ústí do zástavby vymezen profil K44.

KB nad soutokem bezejmenného toku s Kocábou
na severním okraji obce Dubno

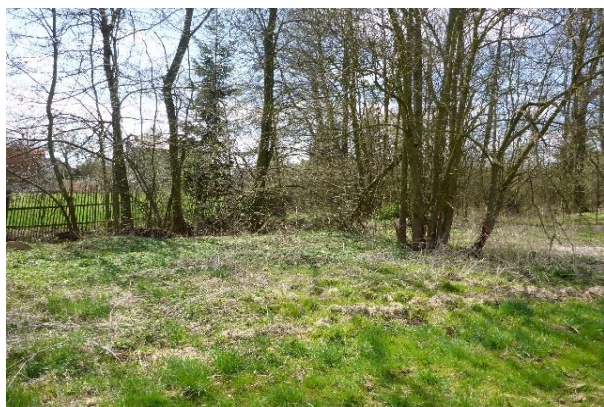
Jako závěrečný (pomocný výpočetní) profil povodí KB 10800280 byl vymezen profil K25 na bezejmenném vodním toku těsně nad ústím do Kocáby pod obcí Višňová. Přispívající plocha je v horní části tvořena převážně ornou půdou, menší plochy zaujímají trvalé travní porosty. Spodní část je tvořena zastavěným územím obce Višňová. Na zmíněném bezejmenném vodním toku se nachází také dvě vodní plochy - rybníky Vojáčkův a Daňhelkův. V povodí KB se nachází ještě jedna bezejmenná vodní plocha (jižně od bezejmenného toku). V rámci přispívající plochy se nachází dílčí povodí kritického bodu 10800280 (K41), který se nachází na západním okraji zástavby Višňové pod Vojáčkovým rybníkem.

Soutok bezejmenného vodního toku s Kocábou v obci Višňová

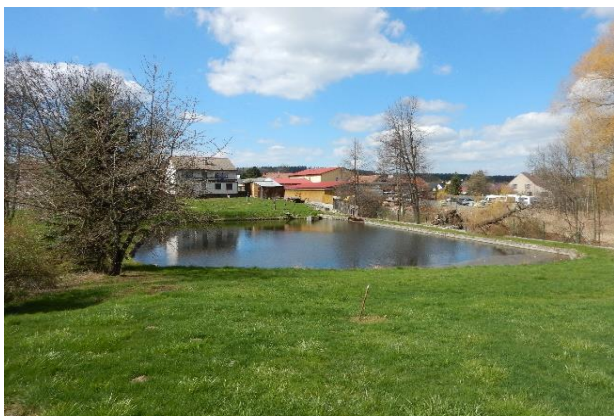
Tento profil byl vymezen jako pomocný výpočetní profil KB 10800186 na Kocábě v obci Dubno v místě, kde opouští zástavbu, pod bezejmennou vodní plochou. Přispívající plocha je v jižní části převážně zalesněná či krytá trvalým travním porostem. V severní a jihozápadní části se nachází orná půda. Východní a západní okraj povodí tvoří zastavěná území (především města Příbram IX - Nová Hospoda a obce Dubno). V rámci přispívající plochy se nacházejí dílčí povodí vymezených kritických bodů 10800186 (K42) a 10800185 (K43), vymezených na okraji obce Dubno.

Vodní plocha na Kocábě v intravilánu obce Dubno,
pod níž se nachází KB

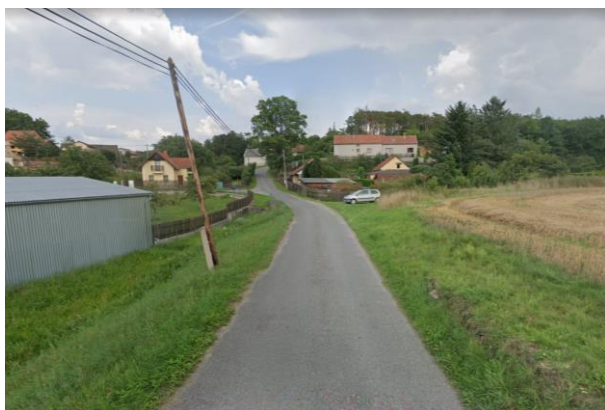
Jako závěrečný (pomocný výpočetní) profil povodí KB 10805156 byl vymezen profil K27 na bezejmenném vodním toku v obci Skalice (část obce Nečín) v místě, kde vtéká do zástavby, která je potenciálně ohrožena odtokem z přispívající plochy. Ta je v horní (rozvodní) části pokryta prstencem lesních porostů, které směrem níže přecházejí převážně v ornou půdu s menšími plocha travních porostů. Zastavěnou plochou je zástavba obce Skalice v severní části. V povodí KB se nachází osm vodních ploch, z nichž největší jsou Skalický rybník, Skalice a bezejmenná nádrž (všechny leží na páteřním bezejmenném toku). Pod poslední uvedenou vodní nádrží se nachází kritický bod 10805156 (K38).

KB na bezejmenném pravostranném přítoku Kocáby na vtoku do zástavby obce Skalice

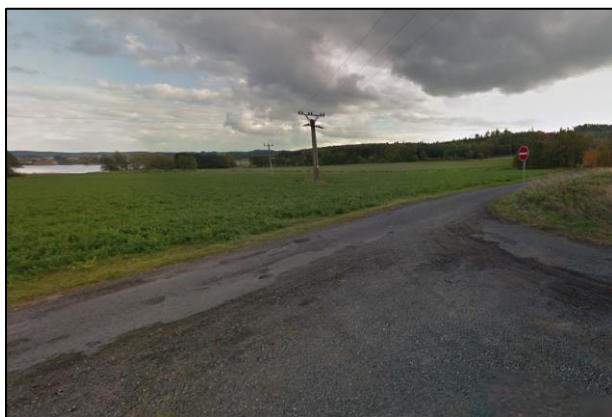
Kritický bod byl vymezen na bezejmenném vodním toku nad rybníkem Homolka (resp. nad ústím do Kocáby) pod obcí Drásov. Největší část přispívající plochy je pokryta lesními porosty. Pouze malou část zaujmají travní porosty a orná půda. V severní části se nachází zástavba obce Drásov. Z vodních ploch jsou nejvýznamnější rybníky Soukupák a Bláhovák.

KB nad rybníkem Homolka v katastrálním území Drásov u Příbramě

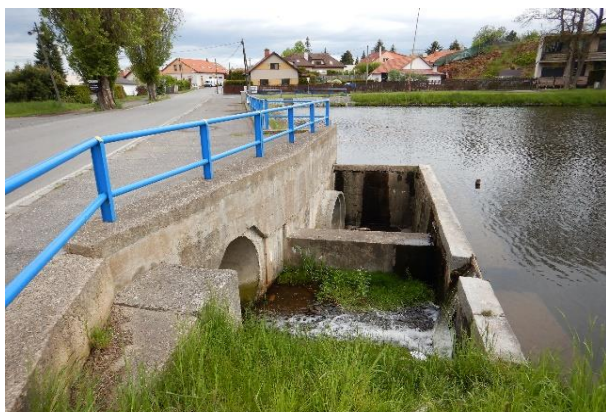
Kritický bod se nachází na Budském potoce na jižním okraji zástavby obce Višňová. Rozhodující část přispívajících ploch je pokryta lesními porosty, pouze v nejnižších partiích severní části jsou plochy orné půdy. Plošně malá zastavěná území se nacházejí podél Budského potoka a v lokalitě Holanka. Odtok z přispívající plochy potenciálně ohrožuje zástavbu obce Višňová.

Profil KB na hrázi rybníka v intravilánu obce Višňová

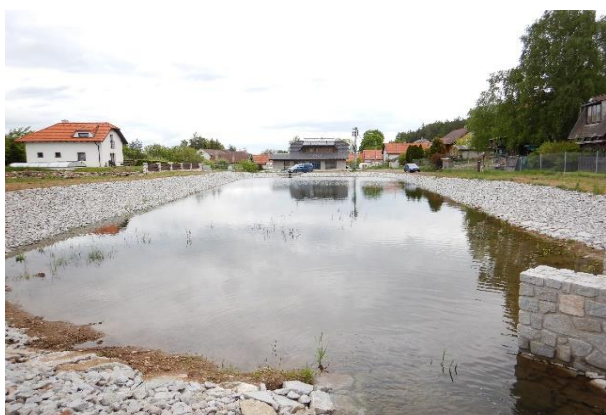
Kritický bod se nachází na Bytízském potoce v místě, kde vtéká do zástavby obce Dubenec. Přispívající plocha je pokryta z velké části lesními porosty, ale velké plochy zaujímají plochy ovlivněné těžbou uranu (haldy). Orná půda zaujímá pouze malou plochu v nejsevernější části povodí. Nachází se zde odkaliště jako jediná významná vodní plocha. Odtokem z této přispívající plochy je potenciálně ohrožena zástavba Dubence či rybníky nacházející se pod profilem KB.

KB na Bytízském potoce (vodní nádrž na tomto toku) v zástavbě obce Dubenec

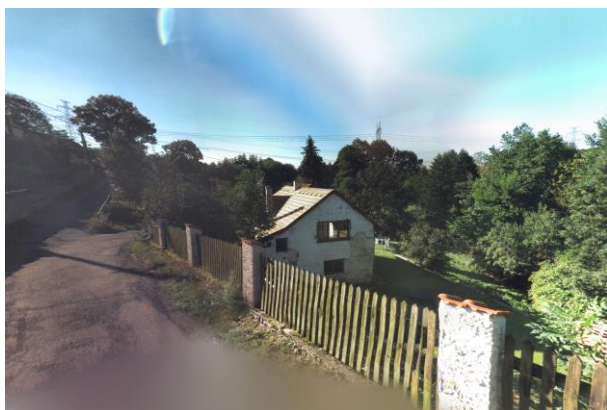
KB v intravilánu obce Bojanovice

Profil kritického bodu je umístěn na bezejmenném levostranném přítoku Kocáby v intravilánu obce Bojanovice a to pod soutokem několika drobnějších přítoků. Povrch přispívajících ploch je na severním okraji tvořen prstencem lesních porostů, které jižněji střídají plochy zemědělsky obhospodařované. Téměř třetinu plochy povodí KB zaujímají zastavěné plochy obce Bojanovice, pod které je nutné zahrnout i plochy chatových oblastí na hranici lesa. V povodí se nachází jedna významnější nádrž, využívaná zřejmě jako požární.

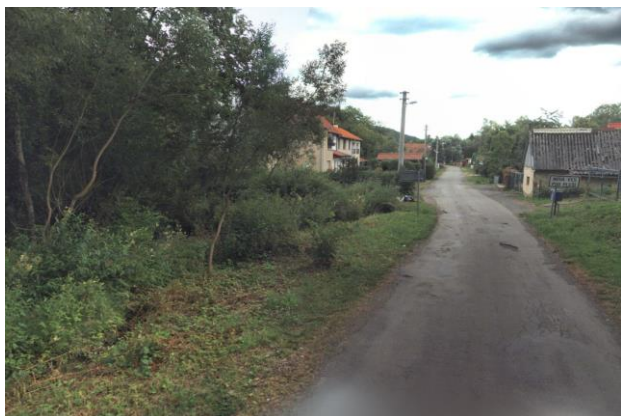
Kritický bod byl vymezen na vodním toku Makyta nad Novou Vsí pod Pleší. Charakter přispívající plochy je převážně lesní. Orná půda a trvalé travní porosty zaujímají menší část výměry. Odtok z této přispívající plochy potenciálně ohrožuje zástavbu Nové Vsi pod Pleší a níže ležící obce Seněšnice (část Bojanovic). Přispívající plocha je dílčím povodím vymezeného KB 10800486 (K33).

Pohled na KB na vodním toku Makyta na vtoku do zástavby Nové Vsi pod Pleší

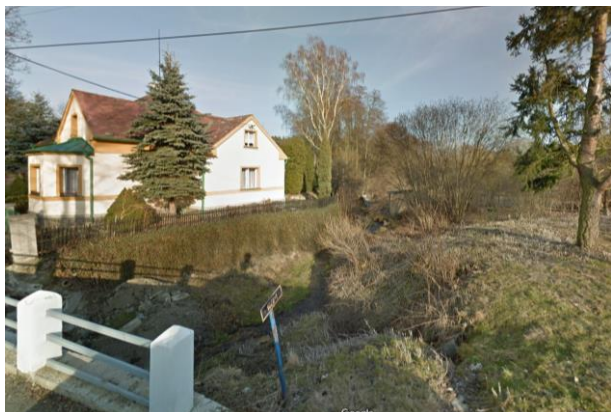
Profil KB 10800486 (K33) byl vymezen na toku Makyta pod zástavbou obce Senešnice (část Bojanovic) těsně nad soutokem s levostranným bezejmenným přítokem. Charakter přispívající plochy je rozmanitý. Severní až severozápadní část je pokryta lesními porosty. Orná půda a trvalé travní porosty s menšími plochami zeleně převažují spíše v jižní části. Zastavěná území se nachází především v jihozápadní a severní části (Nová Ves pod Pleší, Senešnice). Z vodních ploch jsou největší bezejmenná nádrž nad Novou Vsí pod Pleší a níže ležící nádrž Pod Pleší (obě na Makytě). V rámci přispívající plochy se nachází dílčí povodí dvou vymezených kritických bodů: 10800489 (K32), a 10800488 (K03).

Pohled ze silničního propustku v obci Senešnice do toku Makyty (nad KB)

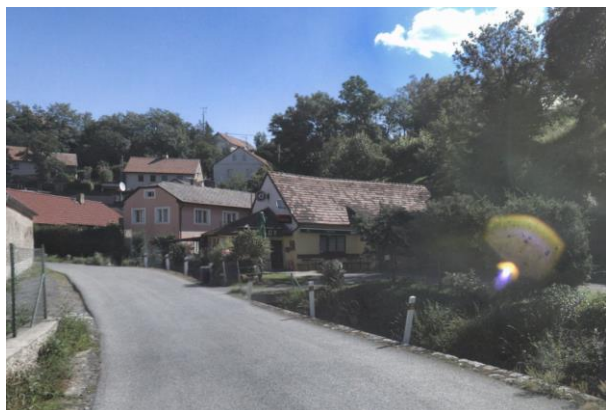
Profil KB K34 v obci Velká Lečice

Tento pomocný výpočetní profil KB byl vymezen na bezejmenném vodním toku (levostranný přítok Kocáby) u propustku v intravilánu obce Velká Lečice. Povrchový odtok z přispívající plochy potenciálně ohrožuje zástavbu obce. Charakter přispívající plochy je dominantně zemědělský (orná půda). Zatravněné plochy a plochy s mimolesní dřevinnou vegetací se nachází podél vodotečí. Menší podíl přispívajících ploch představují zastavěné plochy obce Velká Lečice. V tomto povodí se nachází pouze 2 vodní plochy - polní rybník Kahunka a obecní požární nádrž. Součástí přispívajících ploch tohoto pomocného profilu KB jsou plochy povodí kritického bodu 10800367 (K35) a 10800366 (K36), které se nacházejí na okraji zástavby Velká Lečice.

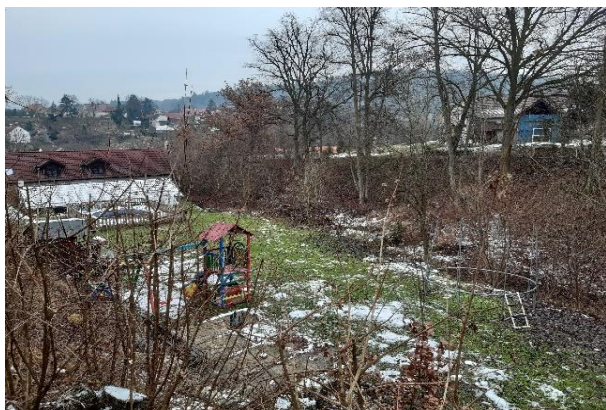
Profil kritického bodu 10800367 je umístěn na bezejmenném levostranném přítoku Kocáby, na jeho vtoku do zástavby obce Velká Lečice. Povodí kritického bodu má protáhlý tvar a je v drtivé převaze tvořeno ornou půdou. Údolí vodního toku a navazující plochy tvoří 100-200 m široký pás lučních a lesních porostů podél vodotěčí (či údolnic). V pramenné oblasti páteřního vodního toku se nachází jediná vodní nádrž v tomto povodí - rybník Kahunka. Potenciálně je ohrožena zástavba obce Velká Lečice a obecní rybník přestavěný na požární nádrž, který se nachází pod KB.

Pohled na KB na bezejmenném vodním toku - vtok do zástavby obce Velká Lečice

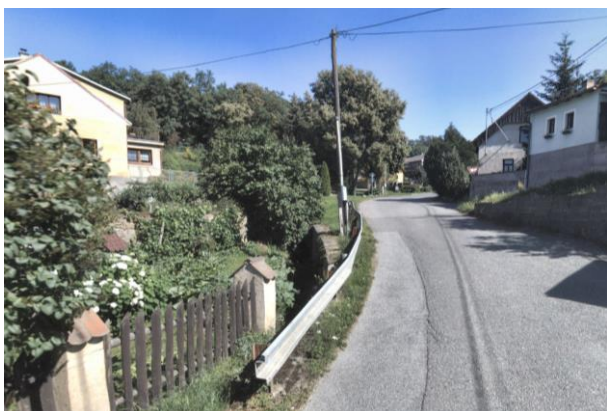
Profil kritického bodu 10800366 leží v údolnici - na drobném vodním toku, který vstupuje do zástavby Velké Lečice od severu. Potenciálně je ohrožena zástavba tohoto sídla. Horní s střední část povodí KB je výhradně tvořena plochami orné půdy, dolní část povodí je tvořena porosty travními a dřevinnými a také plochami okrajové zástavby obce Velká Lečice.

KB na drobném "severním" přítoku v zástavbě obce Velká Lečice

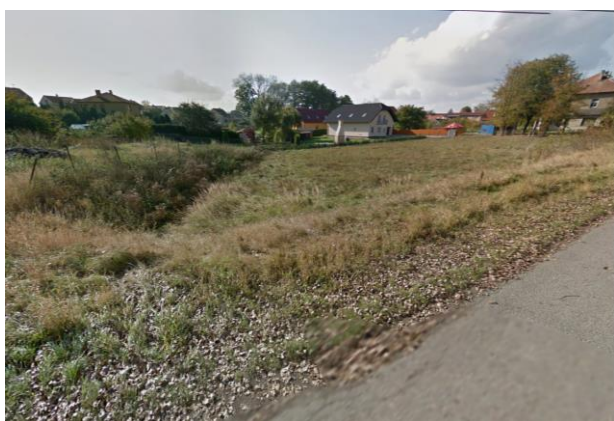
Pohled z místa profilu KB do zástavby Malé Hraštice pod KB

Kritický bod se nachází v místě, kde bezejmenný tok (levostranný přítok Voznického potoka) ústí do zástavby obce Malá Hraštice, kde soustředěný povrchový odtok ohrožuje zástavbu obce a nádrž Dolejšák. Charakter povodí KB je zemědělský (orná půda). Přispívající plocha je dílčím povodím přispívající plochy KB 10803530 (K07). Kritický bod K07 se nachází na spodním úseku téhož toku nad ústím do Voznického potoka.

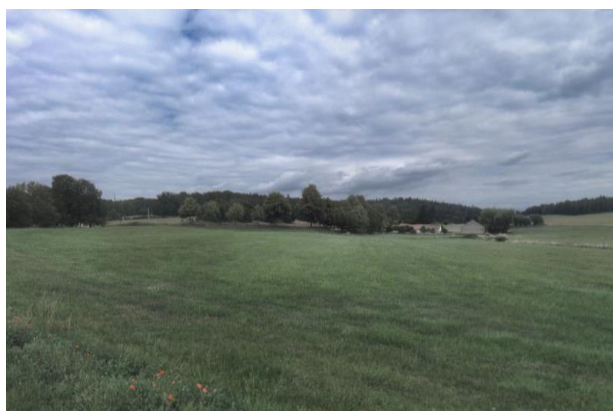
Kritický bod se nachází na bezejmenném vodním toku nad obcí Skalice (část obce Nečín). Přispívající plocha je v horní části pokryta lesními porosty, v nižších partiích je tvořena ornou půdou. Povrchový odtok z této přispívající plochy potenciálně ohrožuje tři vodní nádrže/rybníky ležící na bezejmenném páteřním toku. Přispívající plocha je dílčím povodním K27.

Pohled na samotu jižně od Skalice, kde je profil KB umístěn pod drobnou vodní nádrží na páteřním toku

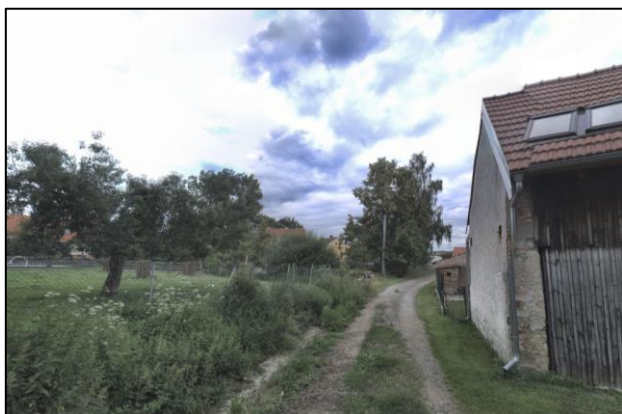
Kritický bod se nachází na bezejmenném toku na jihozápadním okraji obce Ostrov (část Ouběnic). Odtok z přispívající plochy dominantně tvořené ornou půdou potenciálně ohrožuje zástavbu obce Ostrov a bezejmennou vodní plochu nacházející se bezprostředně pod KB. Přispívající plocha je dílčím povodím kritického bodu 10803597 (K22), nacházejícího se na okraji Ouběnic.

KB na jihozápadním okraji obce Ostrov - profil KB nad nátokem do vodní nádrže v obci

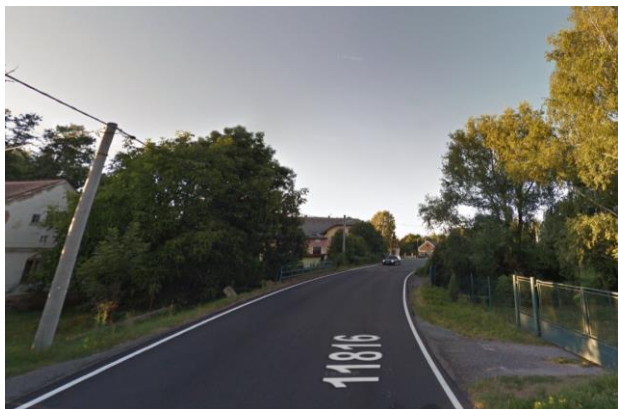
Propustek na Lhoteckém potoce v obci Ostrov -
nachází se pod profilem KB

Kritický bod se nachází na Lhotském potoce na okraji obce Ostrov (část Ouběnic). Odtok z přispívající plochy, která je dominantně tvořena ornou půdou a zahrnuje také zastavěné území obce Dlouhá Dlouha, potenciálně ohrožuje zástavbu Ostrova. Přispívající plocha je dílčím povodím kritického bodu 10803597 (K22) nacházejícího se na okraji Ouběnic.

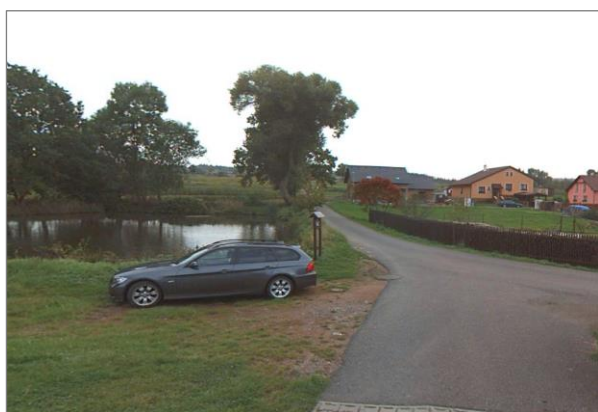
Kritický bod se nachází na západním okraji zástavby obce Višňová na bezejmenném vodním toku těsně pod Vojáčkovým rybníkem. Přispívající plocha je tvořena téměř zcela ornou půdou. Pouze malou část zaujímá trvalý travní porost a rozptýlená zeleň. Soustředěný povrchový odtok ohrožuje zástavbu obce Višňová a níže ležící Daňhelkův rybník. Přispívající plocha je dílčím povodním KB K25, který se nachází pod obcí těsně nad ústím do Kocáby.

KB umístěný pod Vojáčkovým rybníkem v obci Višňová

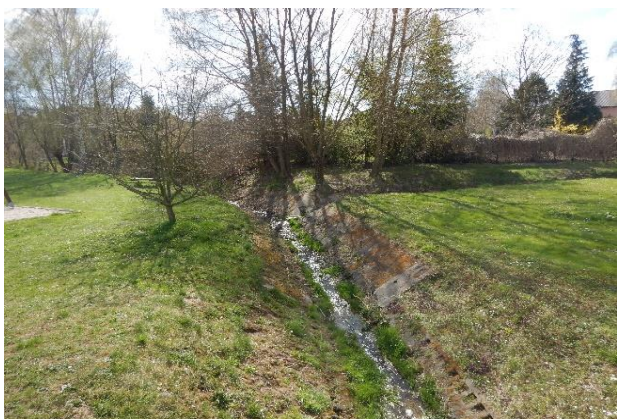
Kritický bod se nachází na Kocábě na okraji obce Dubno. Přispívající plocha je z velké části pokryta lesními porosty, méně trvalými travními porosty a ornou půdou. Zastavěné území se nachází na západě (část města Příbram IX - Nová Horspoda) a na severovýchodě (část zástavby obce Dubno). Odtok z přispívající plochy potenciálně ohrožuje zástavbu obce. Přispívající plocha je dílčím povodím pomocného výpočetního profilu KB 10800186 (K42), který se nachází v místě, kde Kocába vytéká ze zástavby.

KB na Kocábě na okraji zástavby Dubno

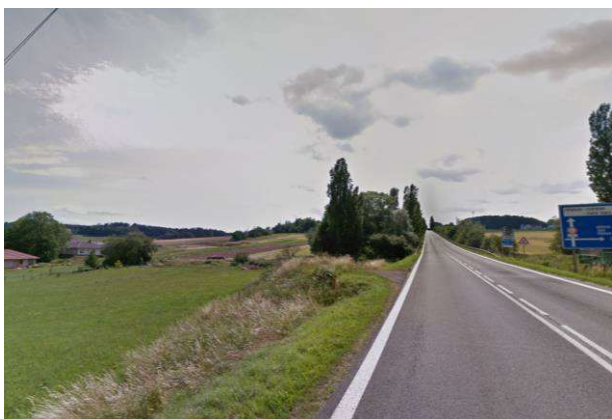
Pohled na KB na okraji zástavby obce Dubno

Kritický bod se nachází na bezejmenném vodním toku v místě jeho vtoku do západního okraje zástavby obce Dubno. Přispívající plocha je v horní části tvořena zastavěným územím (město Příbram IX - Nová Hospoda), níže převážně ornou půdou. Odtok z ní potenciálně ohrožuje zástavbu obce. Přispívající plocha je dílčím povodním pomocného výpočetního profilu KB 10800186 (K26) nacházejícího se na Kocábě v místě, kde opouští zástavbu Dubna.

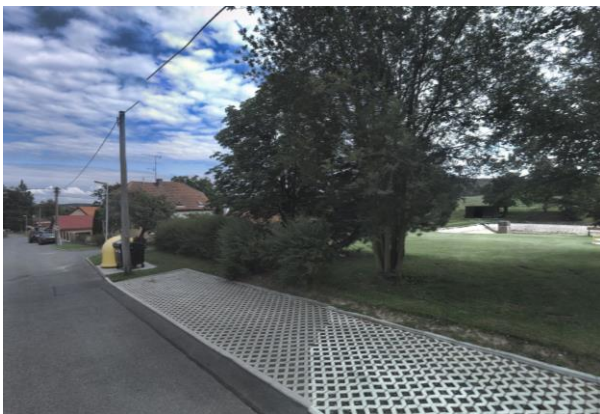
KB na okraji zástavby obce Dubno - profil KB se nachází pod hrází koupaliště na bezejmenném přítoku Kocáby

Kritický bod se nachází na bezejmenném vodním toku v místě, kde vstupuje do zástavby obce Dubno, těsně pod vodní plochou, která slouží jako koupaliště. Povrchový odtok z přispívající plochy tvořené dominantně ornou půdou potenciálně ohrožuje zástavbu obce a níže ležící rybník. Přispívající plocha je dílčím povodním KB K24.

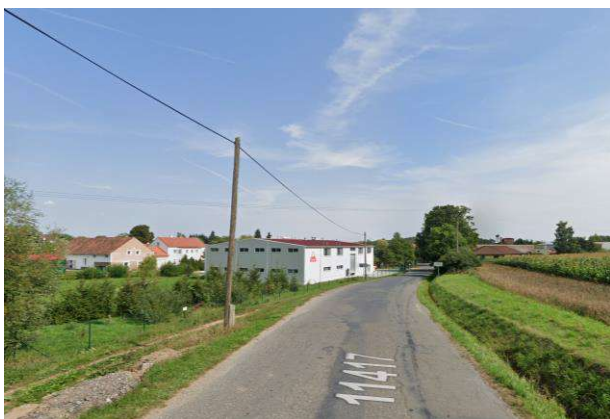
Kritický bod se nachází na západním okraji obce Suchodol v místě, kde bezejmenný vodní tok ústí do zástavby. Soustředěný povrchový odtok zde potenciálně ohrožuje zástavbu Suchodolu a Návesní rybník. Charakter území je převážně zemědělský (orná půda). Plochy lesních a trvalých travních porostů tvoří jen malou část. Ve střední části se nachází zástavba místní části Líha (část obce Suchodol). Přispívající plochy KB jsou součástí povodí pomocného výpočtového profilu KB K19.

KB na bezejmenném vodním toku na západním okraji obce Suchodol. Těsně nad profilem KB je nově postavená průmyslová hala

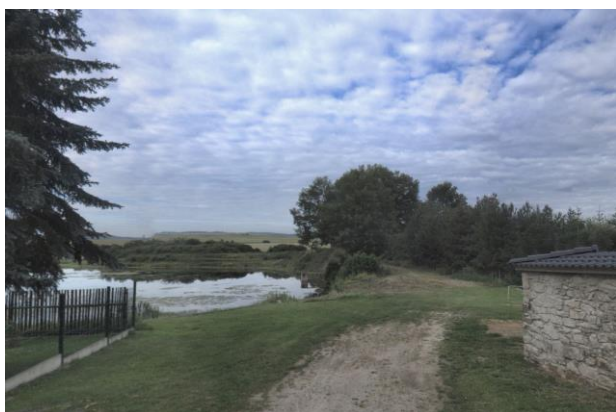
Hráz rybníka Nelibec v Suchodole - KB je umístěn mezi rybníkem Nelibec a Koryto

Kritický bod se nachází na jižním okraji Suchodolu pod rybníkem Nelibec, kde bezejmenný vodní tok ústí do zástavby. Povrchový odtok z dominantně zemědělsky využívané přispívající plochy (orná půda) potenciálně ohrožuje zástavbu Suchodola a také rybníky Koryto a Návesní, které se v Suchodolu nacházejí. Přispívající plochy KB K 46 jsou součástí povodí pomocného výpočtového profilu KB K19.

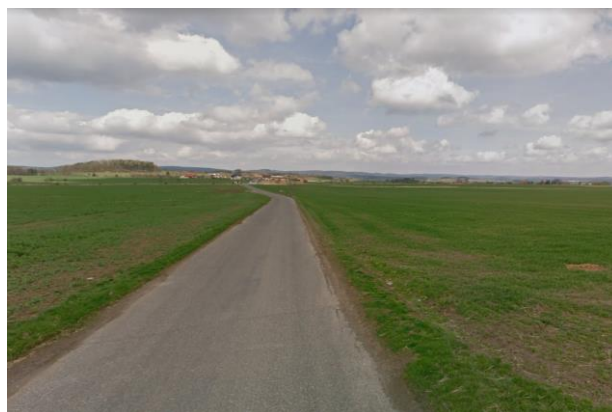
Zemědělsky využívané přispívající plochy KB (pohled od obce Občov na Suchodol)

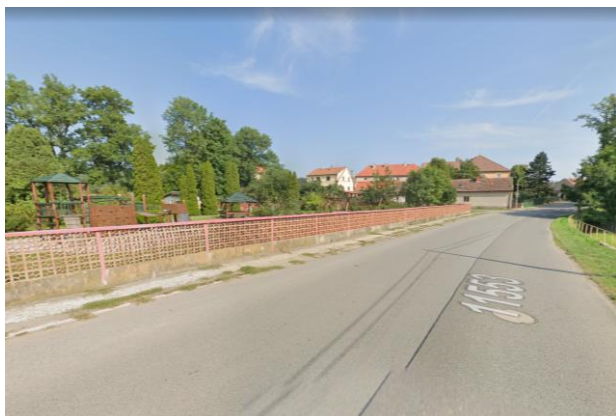
KB v intravilánu obce Pičín pod rybníkem Příkop

Kritický bod se nachází na Kotečickém potoce pod rybníkem Příkop těsně nad obcí Pičín. Soustředěný povrcový odtok zde potenciálně ohrožuje kaskádu rybníků na Kotečickém potoce a přilehlou zástavbu (včetně ČOV nad rybníkem Antonín). Charakter přispívající plochy je v horní části (severozápadní polovina) lesní, jihovýchodní polovina je tvořena převážně ornou půdou a zástavbou Pičina. Pod tímto kritickým bodem byl stanoven pomocný výpočetní profil K15, jehož přispívající plochu tvoří z velké části popisovaný KB 720551_1 (K47).

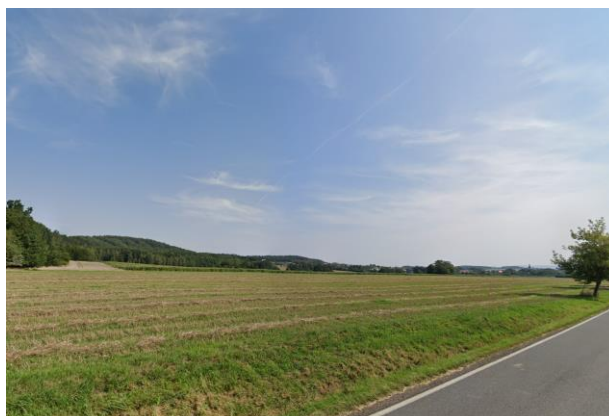
Pohled ze silnice od Hluboše na nelesní přispívající plochy nad Pičínem

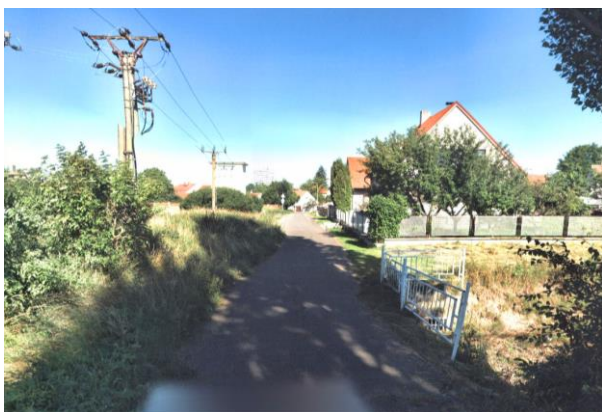
Pohled ze Svatojakubské cesty na začátek ulice Ke Bzdince = profil KB K48

Kritický bod se nachází na západním okraji zástavby Dobříše (ul. Ke Bzdince) v místě, kde bezejmenný vodní tok ústí do zástavby, kde je v celé délce zatravněn. Soustředěný povrchový odtok zde v případě nedostatečné kapacity potenciálně ohrožuje zástavbu Dobříše a níže ležící rybníční soustavu. Přispívající plocha je na západě (tj. v nejvyšší části) zalesněná, směrem na východ převažuje orná půda. Ve střední části se nachází dva rybníky (menší bezejmenný a větší Bzdinka). Pod tímto kritickým bodem byl stanoven pomocný výpočetní profil K09, jehož přispívající plochou je kromě popisovaného KB 10800157 (K048) také povodí KB 10800153 (K49).

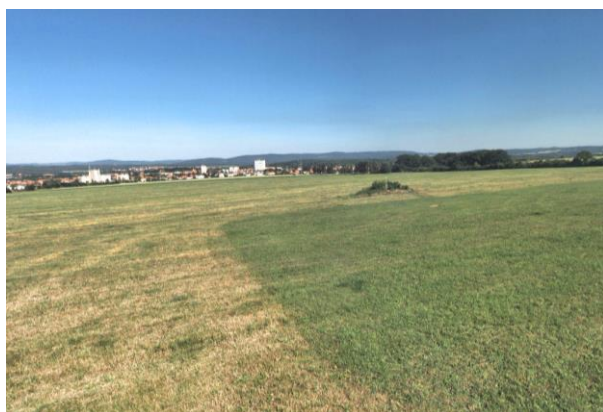
Pohled od okraje lesa v horní části povodí přes zemědělské plochy na Dobříš

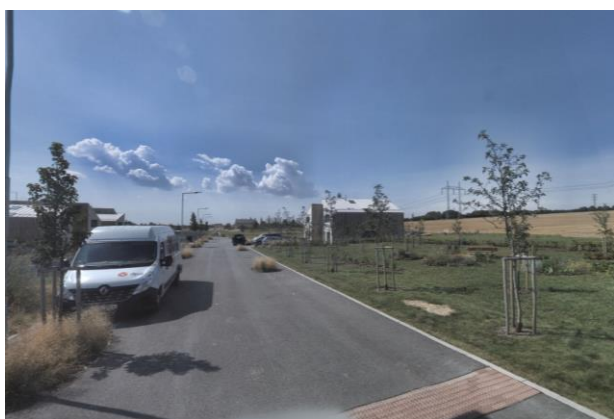
KB v ulici Brdská na západním okraji Dobříše

Kritický bod se nachází v místě ústí údolnice do zástavby Dobříše (ul. Brdská). Soustředěný povrchový odtok zde potenciálně ohrožuje zástavbu a níže ležící rybníční soustavu. Charakter přispívající plochy je na západě lesní, směrem k východu převažuje orná půda. V blízkosti závěrového profilu se nacházejí dvě malé vodní plochy. Přispívající plocha je dílčím povodím přispívající plochy pomocného výpočetního profilu KB K09.

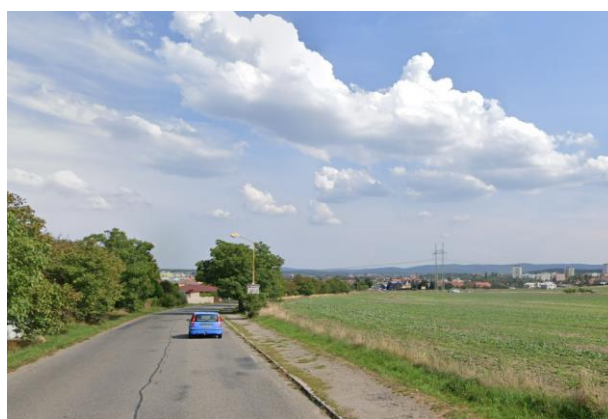
Pohled z horní části povodí na Dobříš
