A.1 ANALYTICKÁ ZPRÁVA

Studie odtokových poměrů v povodí Kocáby – ORP Příbram, Dobříš, Černošice

Studie

01/2022

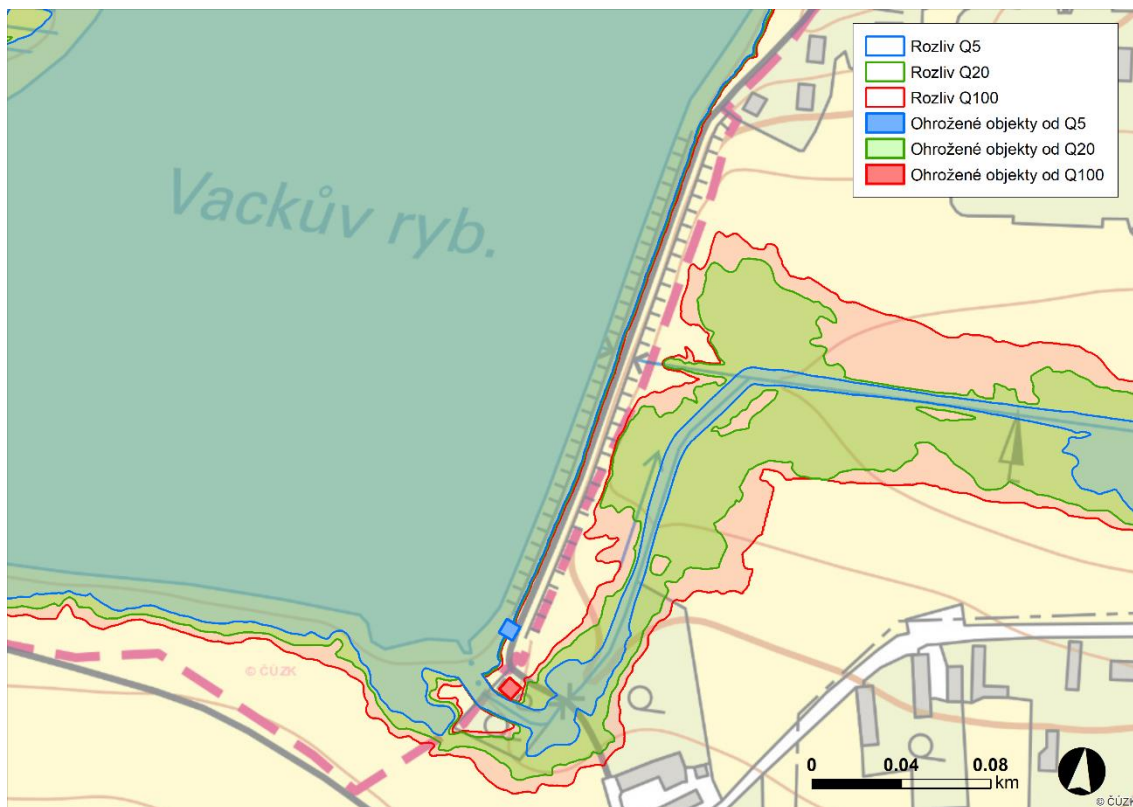
K ohrožení objektů ve správním obvodu obce **Rosovice – lokalita pod Vackovým rybníkem** dochází celkem u 2 objektů, 1 objekt je dotčený při rozlivu Q_5 a 1 objekt při rozlivu Q_{100} (reálné ohrožení, tedy významné dotčení objektů, vzniká celkem u 1 objektu). Při povodňových průtocích dochází k odtoku vody z Vackova rybníku bezpečnostním přelivem pod těleso hráze. Na hrázi se nacházejí dva objekty, které budou při vyšších průtocích dotčeny.

Obrázek 92 Ohrožené objekty říčními povodněmi na Sychrovském potoce – obec Rosovice

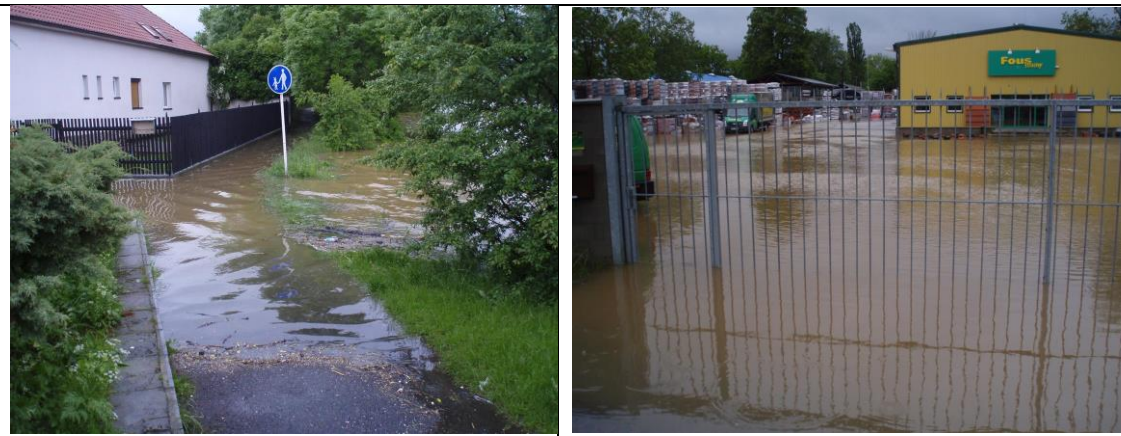
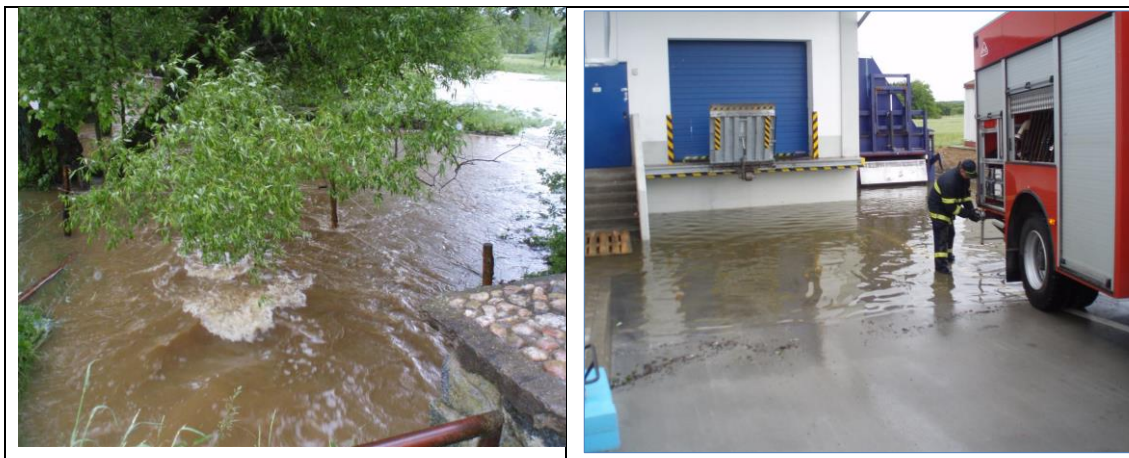
Tato povodeň postihla i ORP Dobříš, a to zejména v podobě dílčích povodňových vln a lokálních povodňových epizod s kulminací převážně 2. až 3. června 2013. Povodňové komise obcí v ORP Dobříš vyhlásily III. stupeň povodňové aktivity - města Dobříš, Nový Knín a obec Mokrovraty.

Povodeň červen 2013 v Dobříši (fotografie pořídila Městská policie Dobříš)

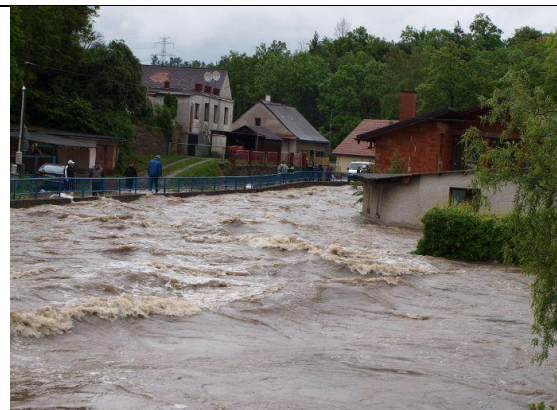
Rozvodněná Kocába v Novém Kníně v červnu 2013 (zdroj: aktualne.cz)

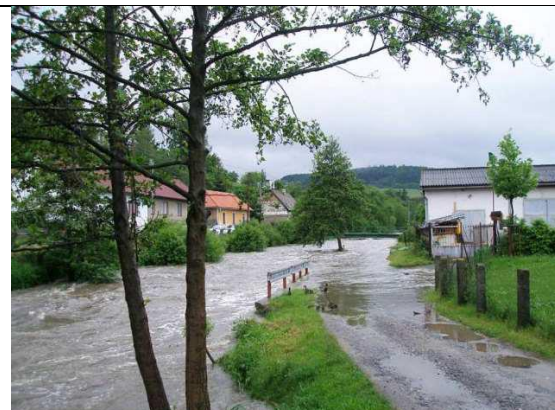
Povodeň v ulici Kozohorská, Nový Knín 2013 (zdroj: Povodňový plán Nový Knín)

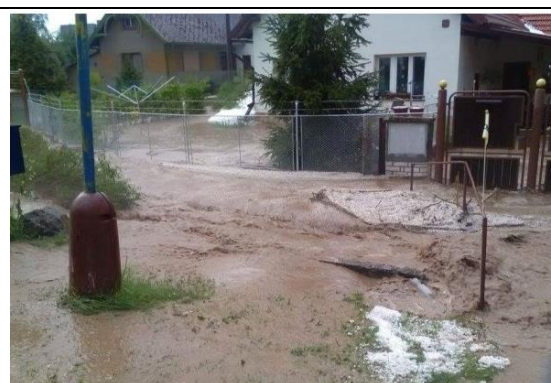
Nedatovaná povodňová událost - Dubenec
(zdroj: https://www.edpp.cz/dbn_prirozena-povoden)

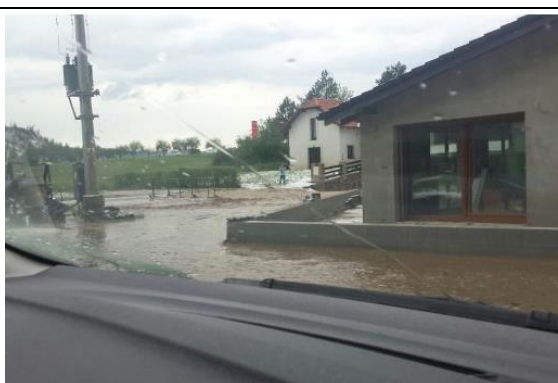
Nedatovaná povodňová událost - Dubenec
(zdroj: https://www.edpp.cz/dbn_prirozena-povoden)

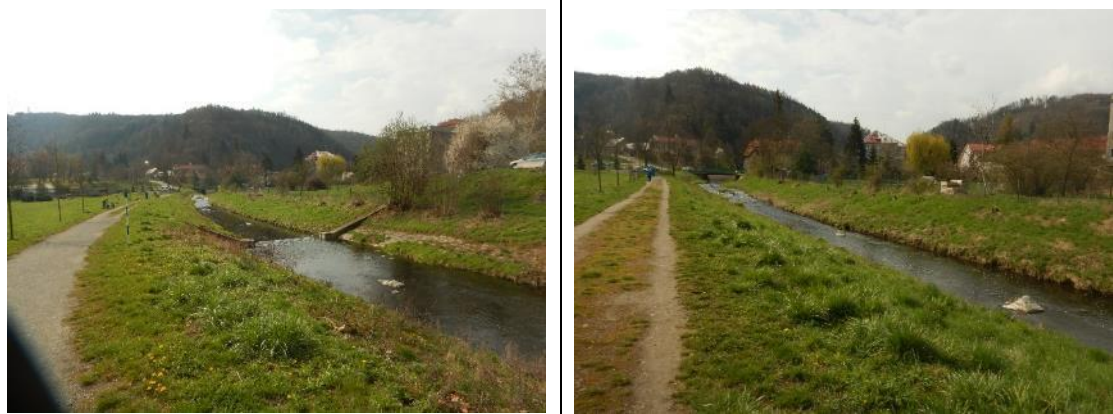
Kocába_01	0,000	0,404
<p>Přibližně 400 m před ústím do Vltavy je tok Kocáby veden upraveným korytem v intravilánu městyse Štěchovice. Trasa toku je vedena veřejným prostranstvím využívaným jako park, do blízkosti obytných budov se nedostává. Koryto je kříženo dvěma mosty - na ulici Školní a Vltavská. V okolí těchto mostů jsou břehy koryta opevněné kamennou dlažbou, mezilehlý úsek je bez viditelného opevnění. Koryto je lichoběžníkovité, bez doprovodné vegetace, na pravém břehu je vedena cesta pro pěší.</p>

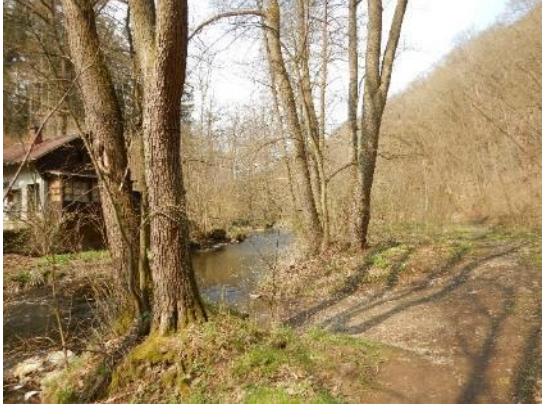
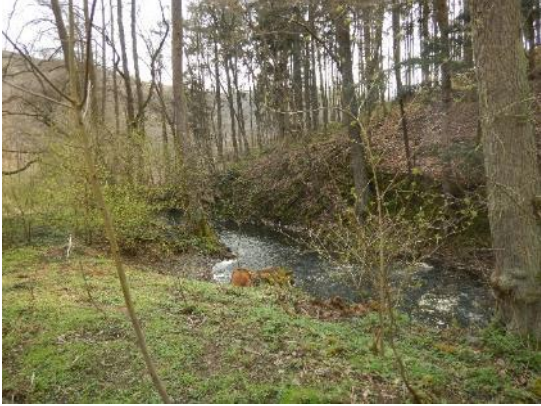
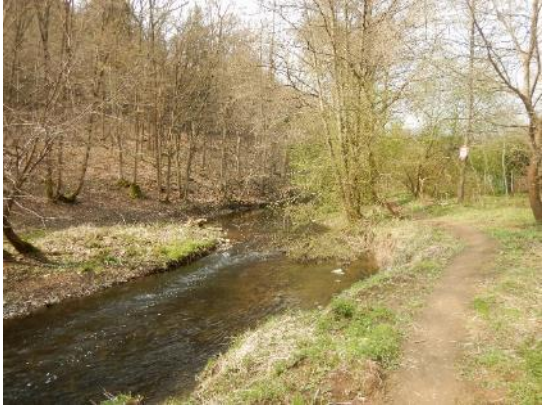
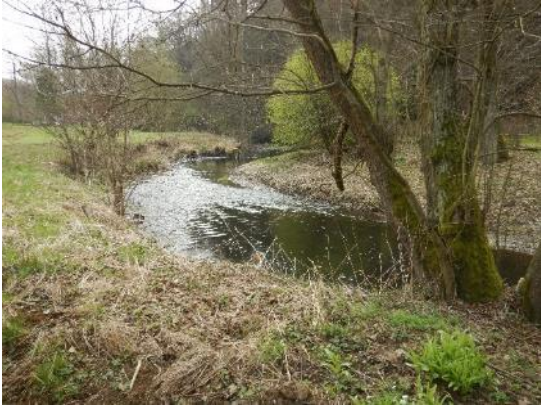
Kocába_04	4,685	5,845
<p>Následující úsek prochází mezi dvěma chatovými osadami. Pravý břeh je tvořen strmým zalesněným svahem, na levý břeh přiléhá poměrně široká zatravněná niva. Koryto je v tomto úseku neopevněné, místy tvoří drobné meandry v nivě, v místech kde se více přiklání ke strmému stahu je pravý břeh ohraničen skálou.</p>

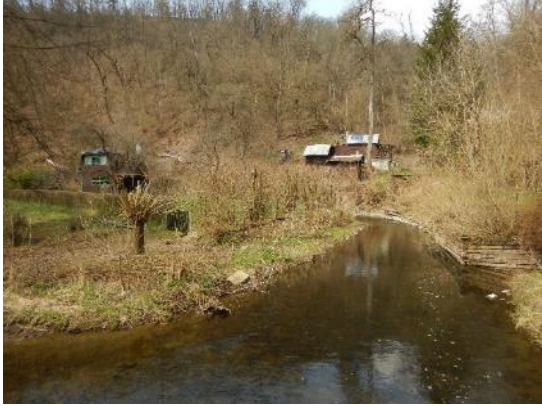
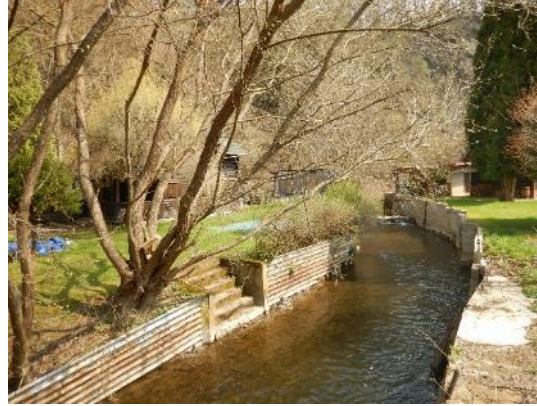
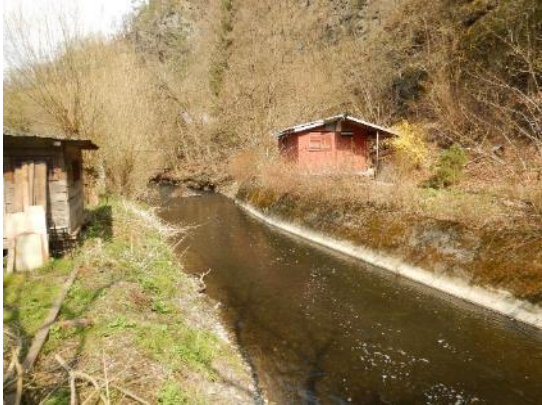
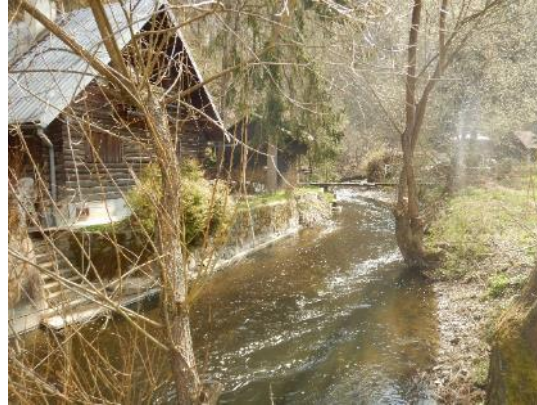
Kocába_05	5,845	6,870
<p>Následující úsek tvoří několik výrazných meandrů v údolní nivě, která je ohraničena strmými skalními svahy. V údolní nivě se nachází dvě chatové osady. Samotné koryto je v blízkosti chatek opevněno opevněním různého druhu (dřevěné, vlnitý plech, zdi). V místech, kde koryto prochází ve větší vzdálenosti od chatek je neopevněné a zachovává si přirozený charakter.</p>

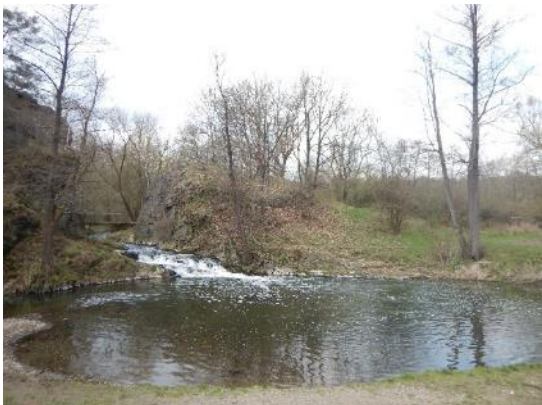
Kocába_09	10,715	11,784
<p>Následující úsek je tvořen velkým meandrem, který levým břehem obchází osadu Malé Lečice. Do blízkosti zástavby se ale tok nedostává, na jeho levém břehu je poměrně široká zatravněná niva. Pravý břeh je tvořen strmým skalním svahem, který místy výrazně ohraničuje tok. Jihozápadně od Malé Lečice je úzký skalní průsmyk, kterým tok prochází kamenným skluzem. Pod průsmykem je drobné jezírko.</p>

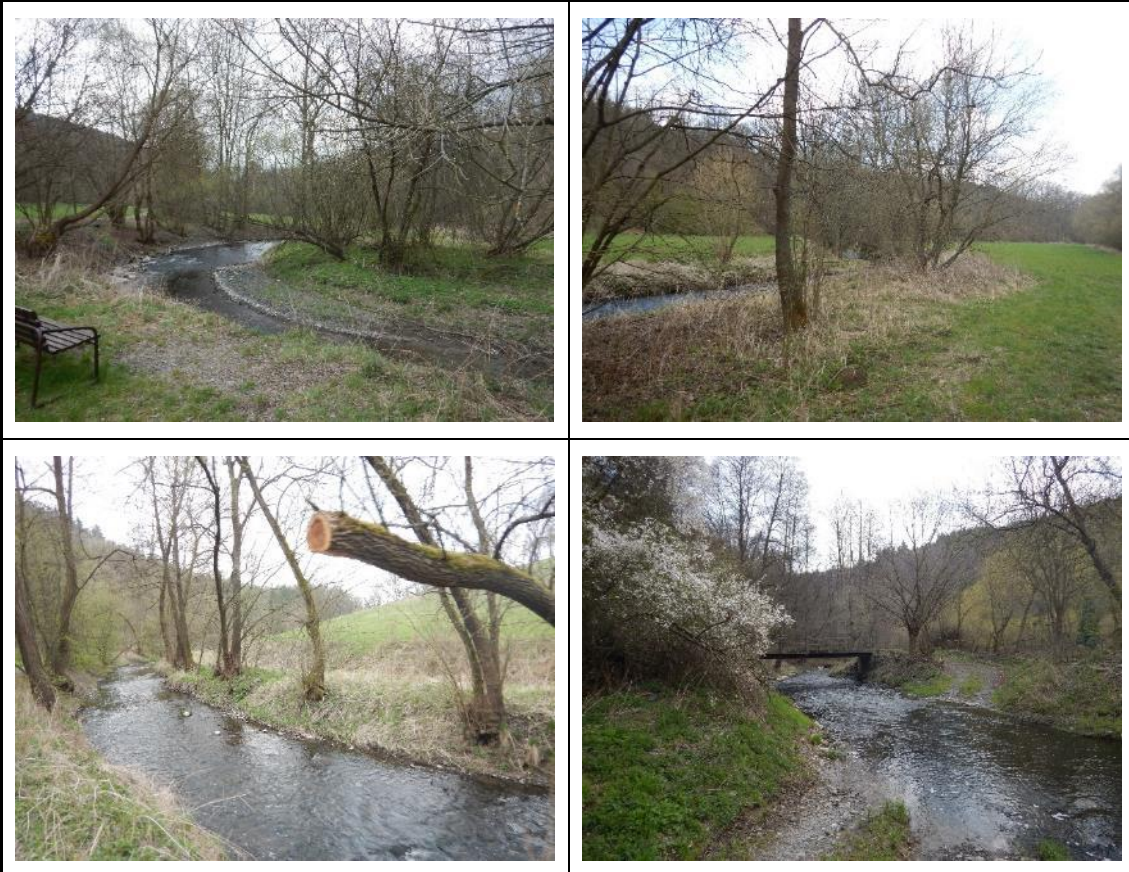
Kocába_10	11,784	13,439
<p>V následujícím úseku pokračuje tok Kocáby směrem k obci Velká Lečice lesním komplexem. Tok vytváří táhlé meandry v široké zatravněné nivě, na kterou navazují strmé z obou stran zalesněné svahy. Drobná rekreační zástavba se v tomto úseku vyskytuje pouze jihovýchodně od Velké Lečice, jinak Kocába obec obtéká širokým meandrem. Samotné koryto je již poměrně široké, opevněné pouze lokálně kamenným záhozem v konkávních březích. Trasa toku je i v luční nivě doplněna vzrostlými stromy a keři.</p>

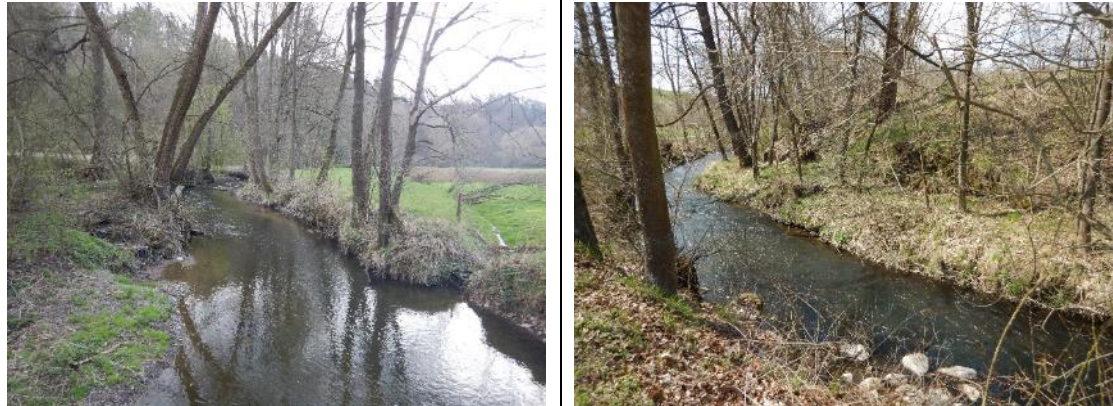
Kocába_12	13,934	17,624
<p>V úseku severně od města Nový Knín prochází tok zatravněnou nivou, na kterou navazují pásy zalesněných svahů. Podél toku se vyskytují drobné usedlosti (U Pařeza, U Kosaře) a individuální stavby. Koryto je neopevněné, pouze ojediněle je patrný kamenný zához v konkávních březích. Koryto je místy zahloubené pod břeh zpevněný kořenovým systémem okolních stromů. Na severním okraji města Nový Knín se do Kocáby zleva vlévá Voznický potok.</p>

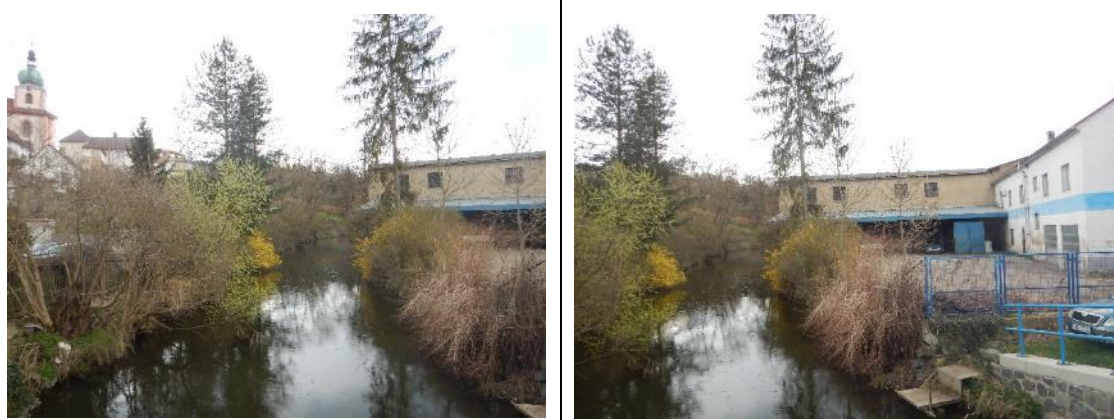
Kocába_14	18,217	18,428
<p>V následujícím asi 200 m dlouhém úseku až most na ulici Masnerova je patrné vzduť od jezu. Koryto je v tomto úseku vedeno podél průmyslového areálu, na pravý břeh přiléhá zarostlý svah.</p>

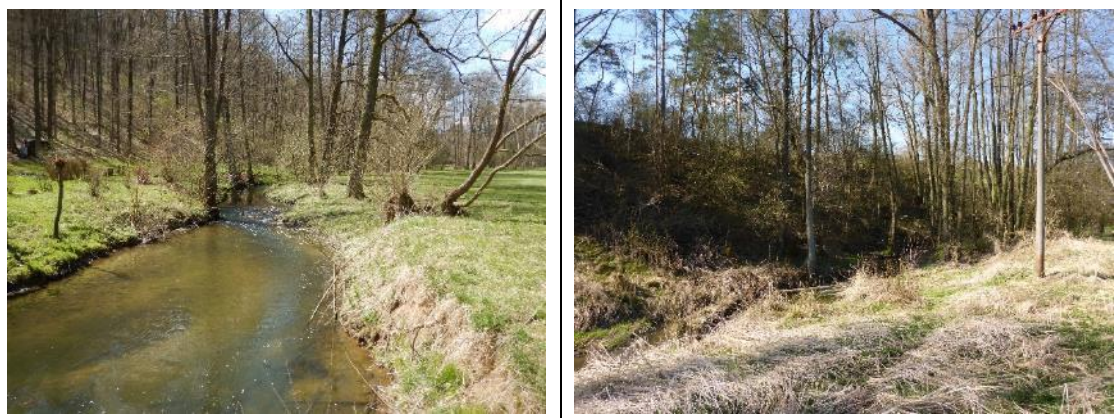
Kocába_20	29,567	31,150
<p>Následující úsek až ke komunikaci č.II/119 prochází Kocába nezastavěným územím. Okolí toku je tvořeno zatravněnou nivou, ve které se tvoří meandry řeky. Na pravý okraj nivy pak přiléhá zalesněný svah vrchu Na Mýtinkách. Na levém břehu na nivu navazují lesní pásy v místech, kde je terén svažitý. Severně od komunikace č. II/119, kde je terén mírnější, navazují zemědělské pozemky a intravilán obce Rybníky.</p>

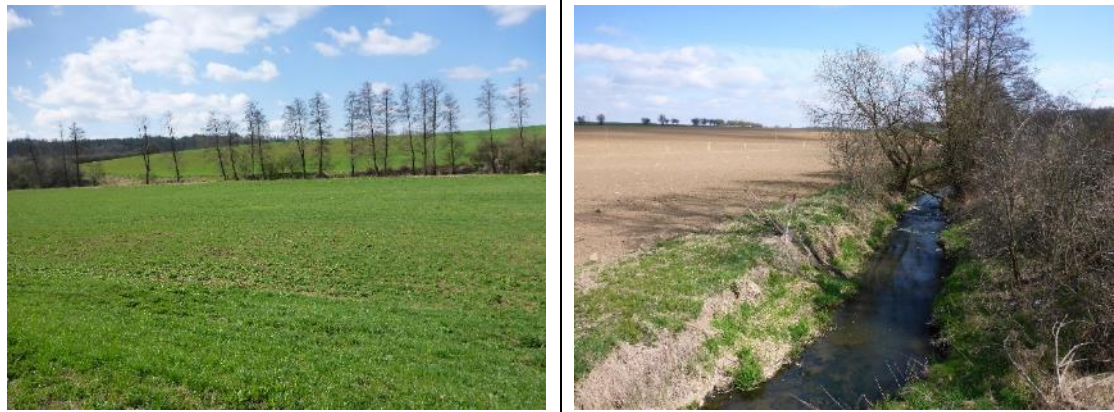
Kocába_23	36,292	37,475
<p>Mezi obcemi Daleké Dušníky a Ouběnice prochází tok nezalesněnou krajinou. K pravému břehu přiléhá zatravněná niva, na levém břehu jsou pak zemědělské pozemky. Samotné koryto je neopevněné doplněné doprovodnou vegetací.</p>

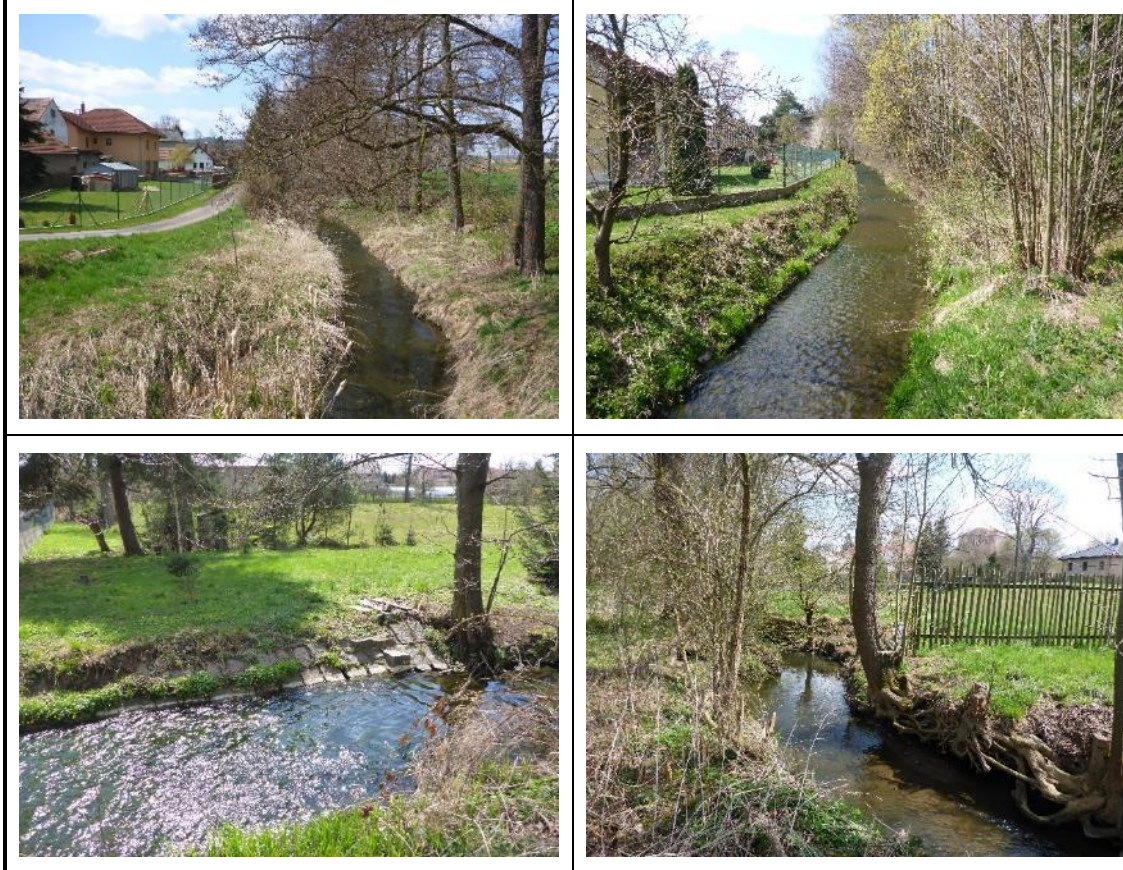
Kocába_26	39,266	40,420
<p>V následujícím úseku prochází Kocába po severním okraji obce Višňová. Přímo obytné zástavby se tok nedotýká, prochází po okraji zahrádek přilehlých domů. K levému břehu přiléhají louky a zemědělské pozemky doplněné drobnými remízky a pásy vegetace. Samotné koryto je bez souvislého opevnění, místy je patrné zpevnění pat svahů kamennou dlažbou nebo betonovými tvarovkami. Koryto je upravené doplněné doprovodnou vegetací.</p>

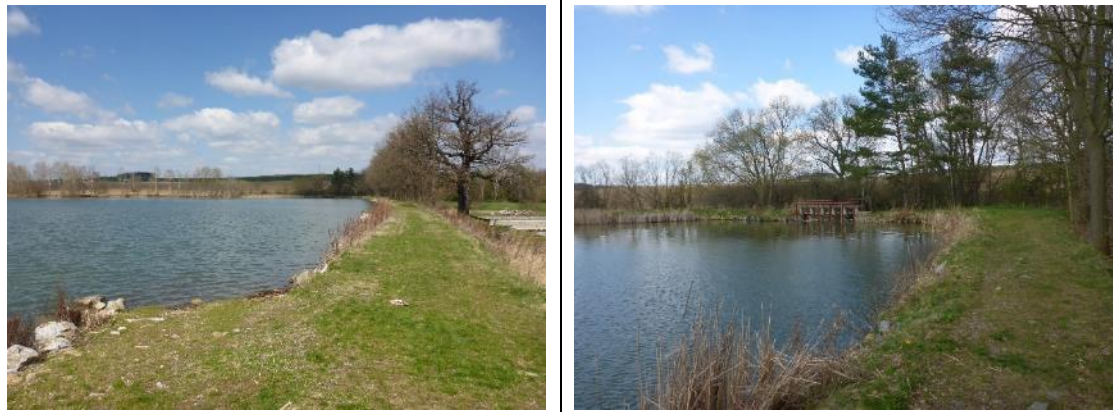
Kocába_28	40,908	41,168
Pod Prostředním rybníkem je umístěn objekt Prostředního mlýny. Následuje krátký úsek otevřeného koryta k rybníku Homolka.

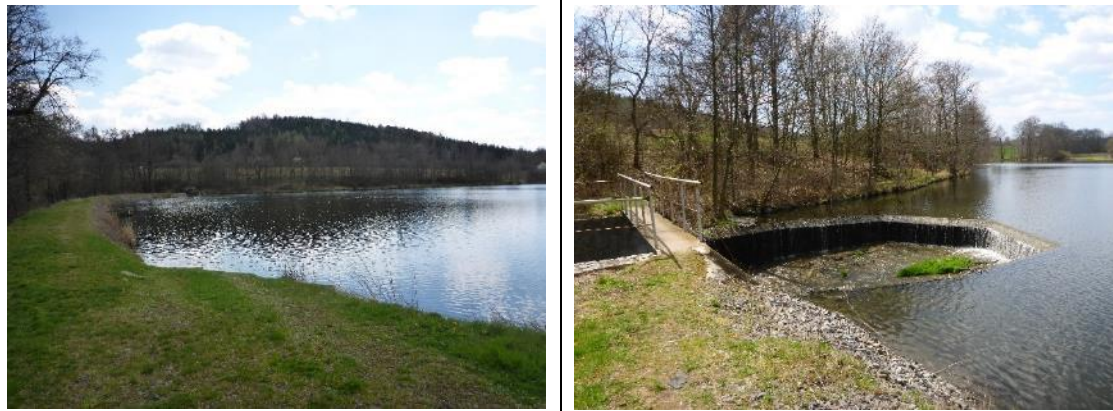
Kocába_31	42,375	42,731
<p>V západní části obce Drásov, u části Skalka je nad komunikací č.I/18 umístěn Červený rybník. Jedná se o průtočný rybník, do kterého se vlévá bezejmenný tok přitékající přes několik rybníků od obce Občov.</p>

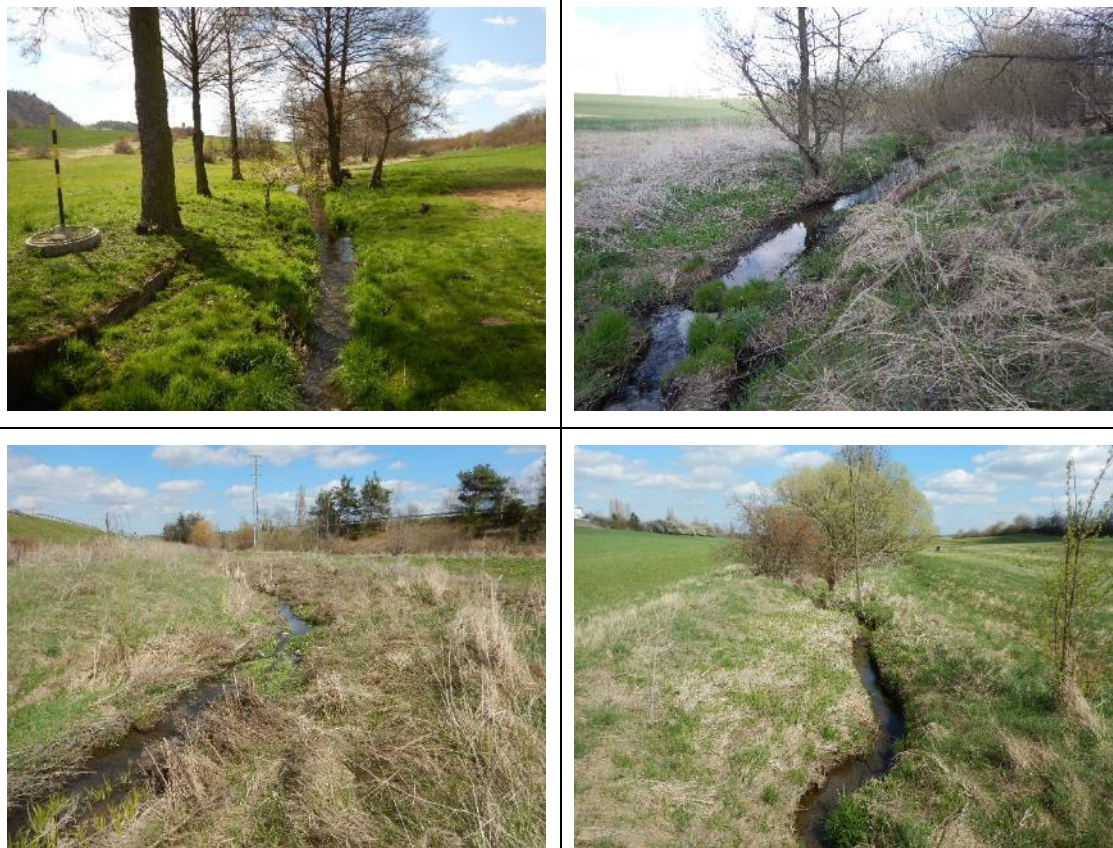
Kocába_33	43,185	46,501
<p>Následující úsek až k obci Dubno prochází zemědělskými pozemky. Na většině úseku je tok doplněn zatravněnou nivou, na kterou ve větší či menší vzdálenosti navazují pole. Pouze ojediněle zasahují zemědělské pozemky až přímo k toku. Koryto toku je bez souvislého opevněné doplněné místy keři a stromy, břehy jsou zpevněny kořenovým systéme a travní vegetace. Trasa koryta je v tomto úseku kříženy dvěma významnými komunikacemi a sice komunikací č.II/604 (propustek) a D4 (tunel).</p>

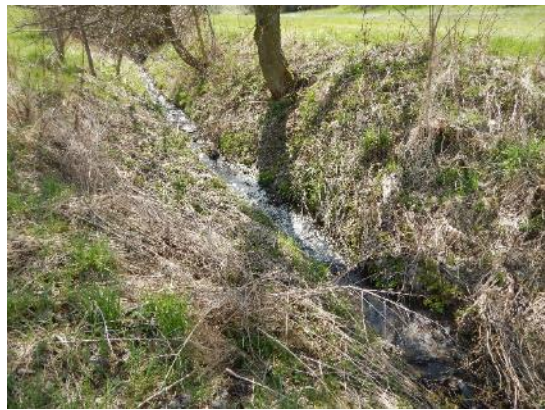
Kocába_37	47,501	48,161
<p>Následující úsek pokračuje jihozápadním směrem. To v tomto úseku prochází zemědělskými pozemky, koryto je úzké poměrně zahloubené, místy doplněné zejména keřovou vegetací.</p>

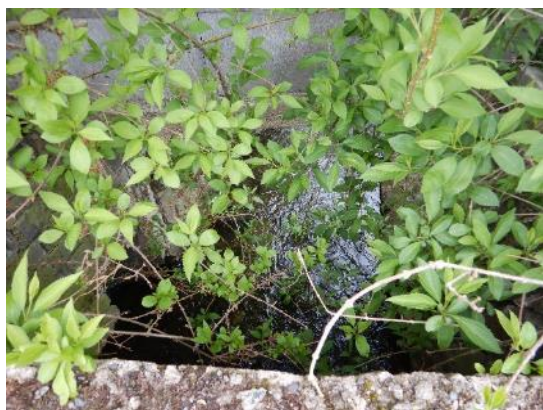
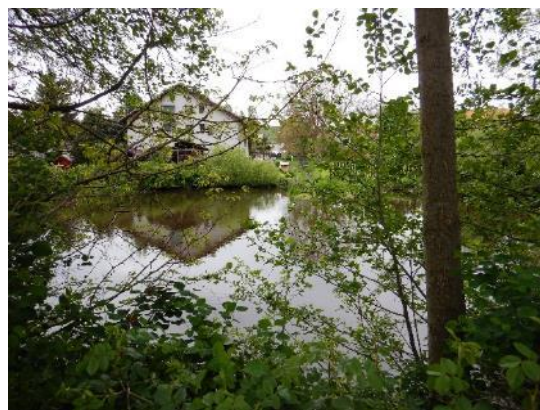
Krátký úsek přibližně 120 m před ústím do Kocáby, který vede přes zahrady přilehlých domů, je zatrubněn. Zatrubněná část přímo navazuje na drobnou vodní plochu v centru obce – Farský rybník.

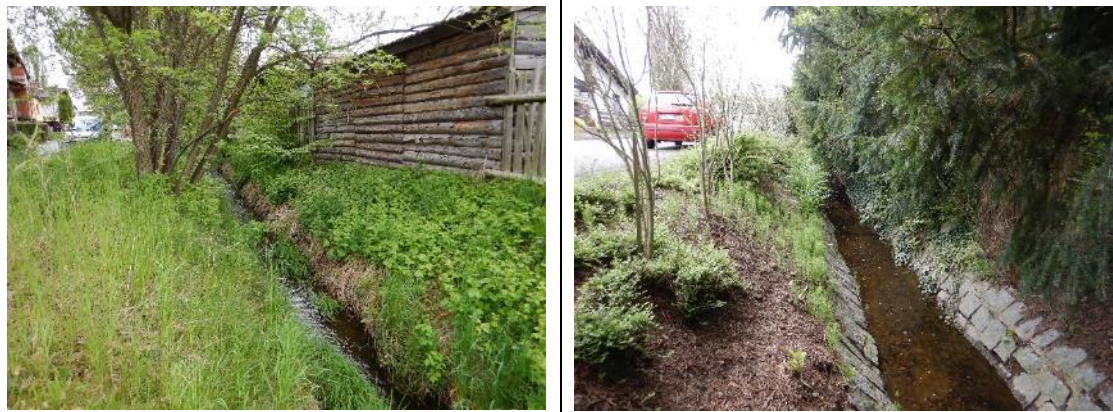
Budský potok_02	0,160	0,379
<p>Následující úsek v intravilánu obce Višňová je veden podél místní ulice s rodinnými domky. Koryto je opevněné kamennou dlažbou, které je místy zarostlá travní vegetací, místy je okolí koryta upraveno do parkové podoby.</p>

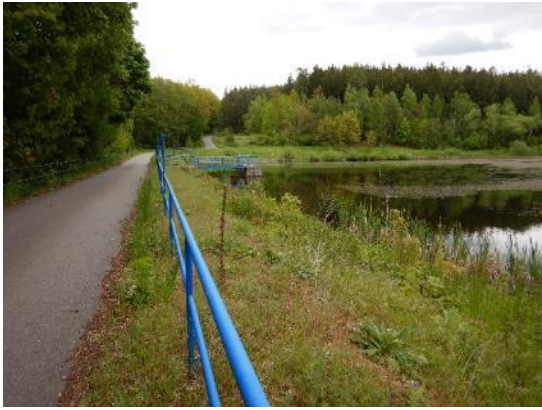
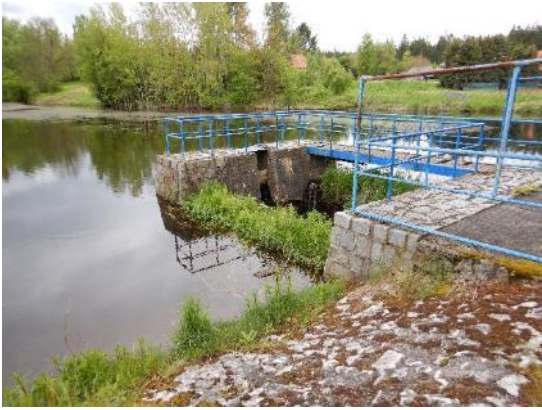
Budský potok_05	1,541	1,701
U lokality Buda se nachází drobná průtočná plocha – Budský rybník.

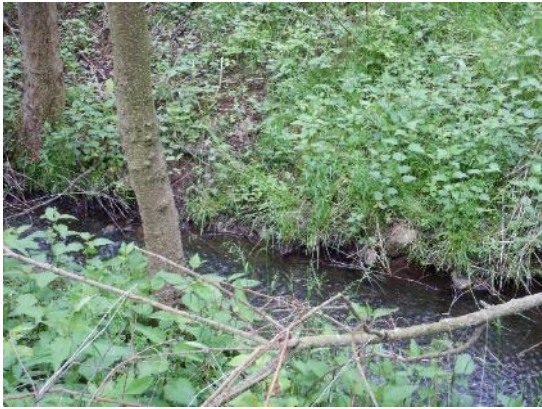
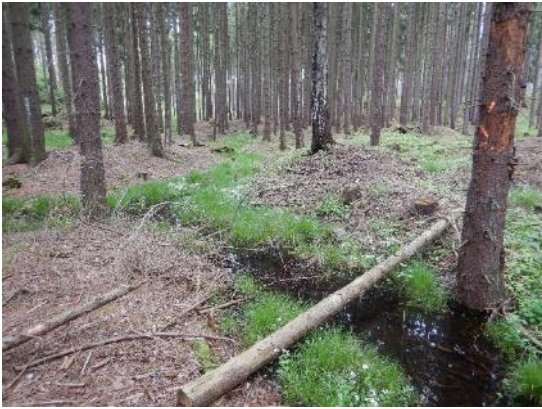
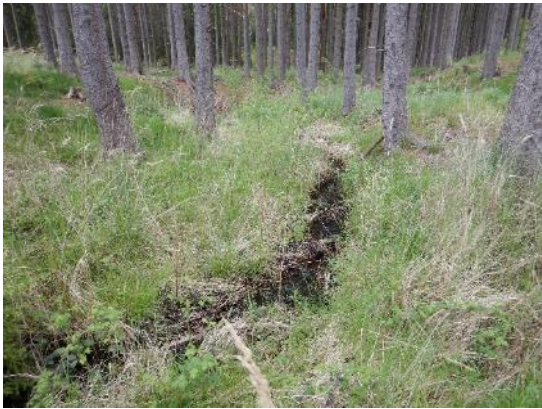
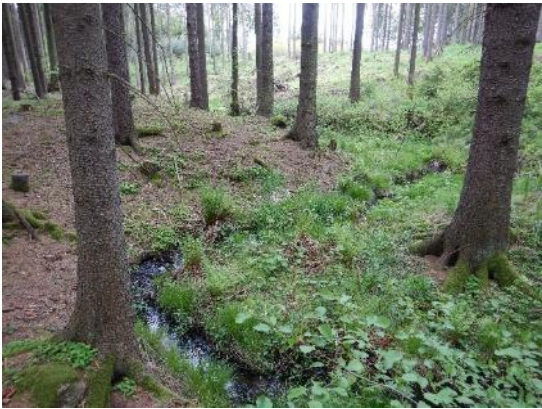
Budský potok_06	1,701	2,808
Pramennou oblast Budského potoka tvoří lesní komplex. Samotné koryto je bez opevnění, mezi stromy tvoří drobné mělké meandry, nachází se zde také malá vodní plocha. V místech, kde je řídký les je koryto zarostlé travní vegetací.

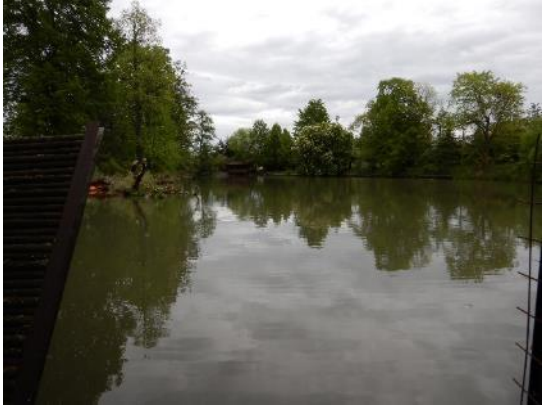
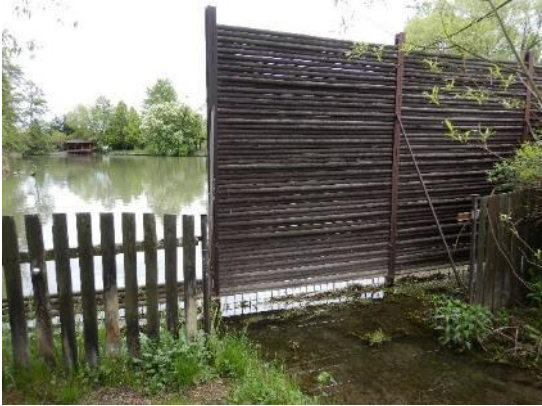
Bytízský potok_02	0,207	0,418
<p>Jižně od komunikace vedoucí kolem místi ČOV jsou na toku umístěny tři drobné na sebe navazující vodní plochy.</p>		
<div style="display: flex; justify-content: space-around;">

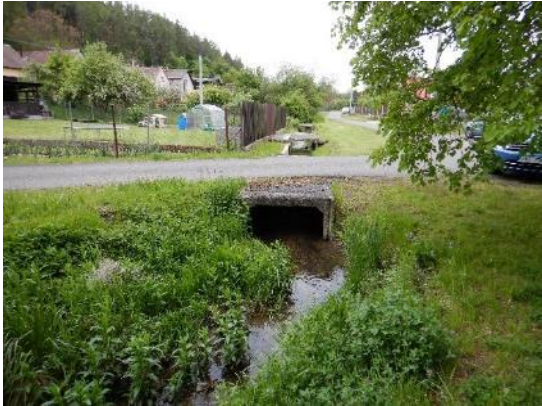
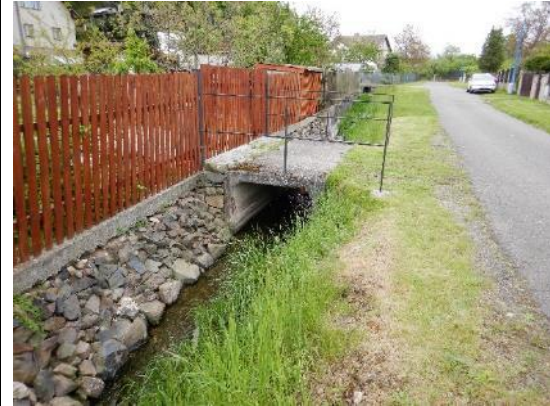
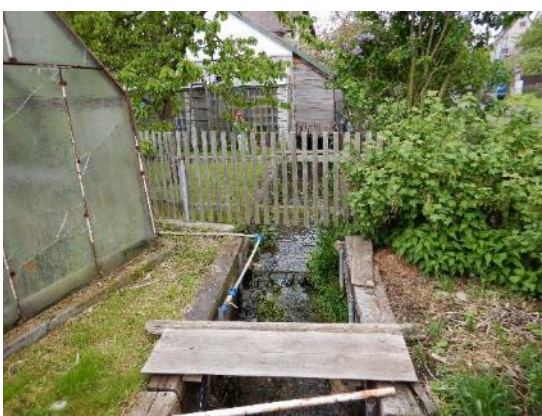
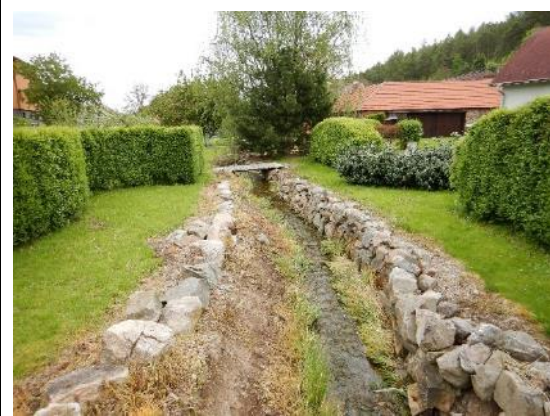
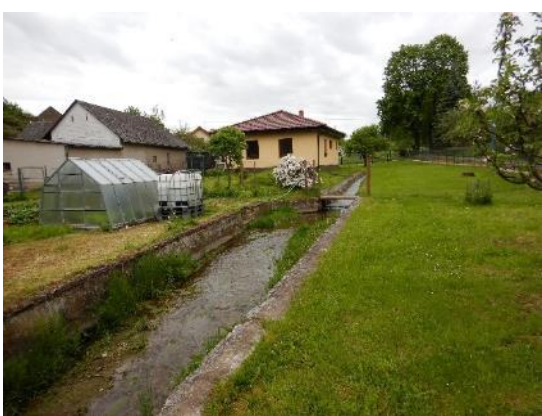
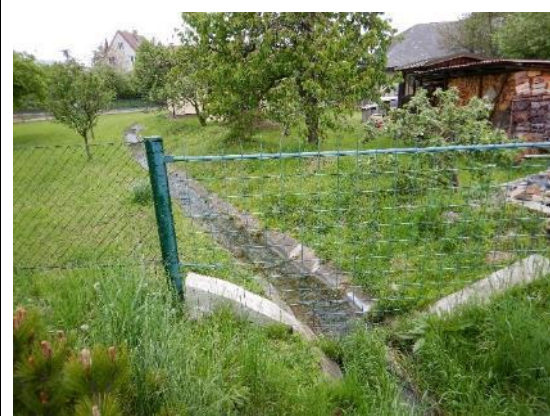
Bytízský potok_03	0,418	0,678
<p>V severní části intravilánu obce Dubenec prochází tok převážně přes zahrádky přilehlých domů. Tok je v tomto úseku rozmanitě upraven v závislosti na pozemku (zahradě), kudy prochází. Jedná se převážně o opěrné zdi betonové nebo kamenné, ojediněle je pak koryto opevněné betonovými žlabovkami. V místech, kde tok prochází podél ulic je koryto opevněno pouze na levém břehu. V tomto úseku je koryto kříženo mnoha lávkami různé konstrukce.</p>

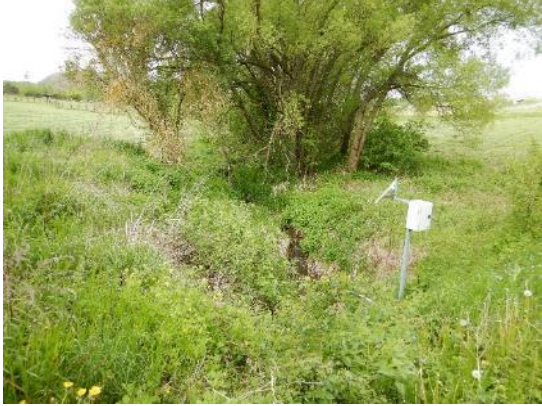
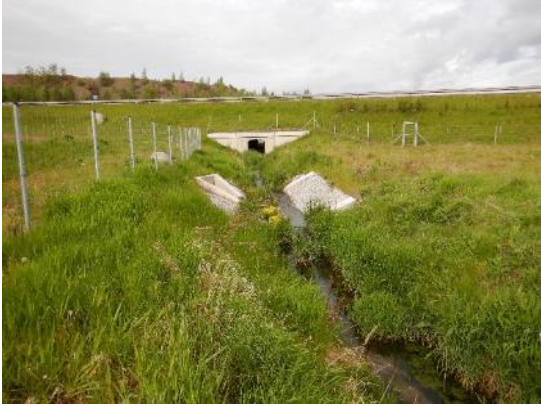
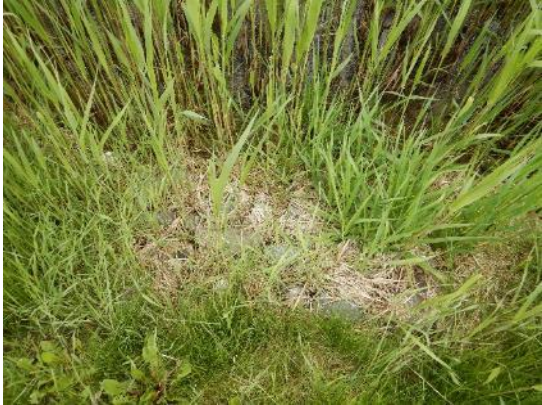
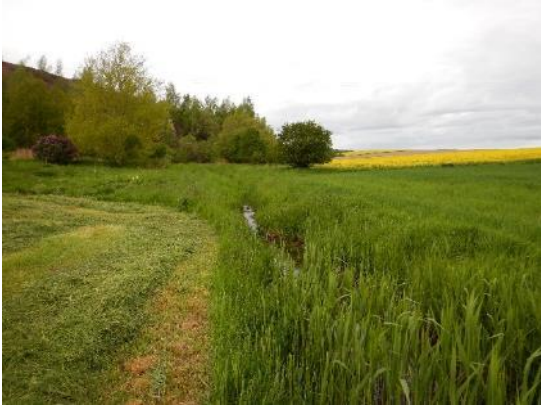
Bytízský potok_06	1,285	1,761
<p>Jižně od obce Dubenec pokračuje Bytízský potok směrem k areálu bývalých uranových dolů. Krátký úsek před tímto areálem vede přes zatravněné pozemky mezi komunikacemi č.II/604, D4 a starou komunikací do Dubence. Díky nedávné výstavbě těchto nových komunikací je koryto částečně nové, místy je ještě patrné zarůstající opevnění kamenným záhozem.</p>

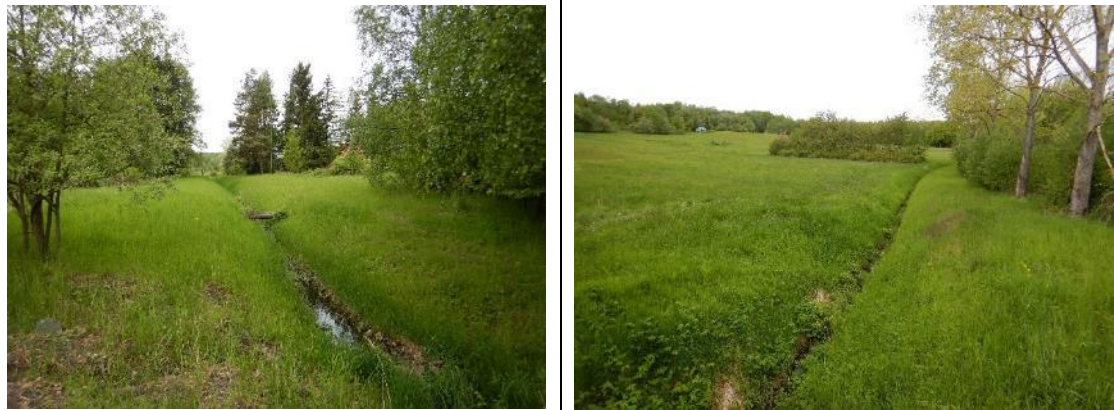
Bytízský potok_10	2,978	3,583
<p>Horní úsek Bytízského potoka prochází kolem plochy odkaliště podél západní strany. Koryto je zde mělké s charakterem zatravněného příkopu bez doprovodné vegetace.</p>

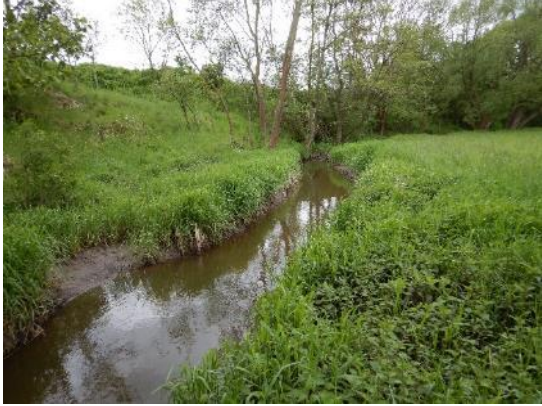
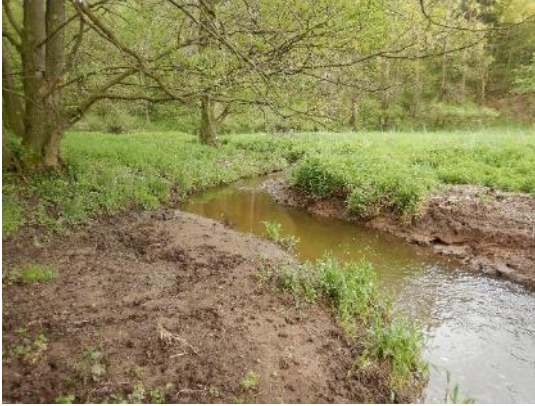
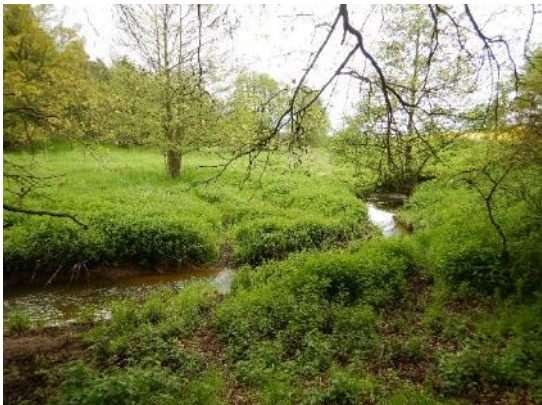
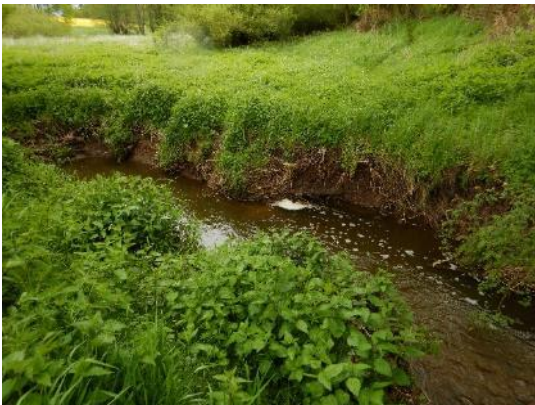
Kotenčický potok_03	1,076	3,457
<p>Západně od obce Obořiště křížuje tok komunikaci D4. Západně od této komunikace pokračuje tok zemědělskými pozemky směrem k obci Kotenčice. Bezprostřední okolí toku je tvořeno zatravněnou nivou, ve které tok místy vytváří četné meandry. Na pravý okraj nivy přiléhá strmý zalesněný svah, ke kterému se místy tok přimyká.</p>

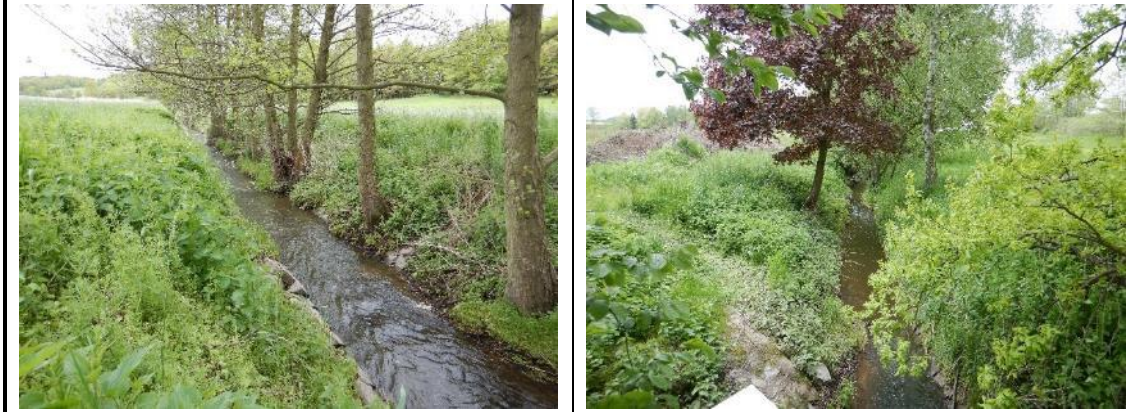
Kotenčický potok_05	4,357	4,934
<p>V následujícím úseku prochází Kotenčický potok východní částí obce Kotenčice. Trasa toku je vedena převážně mimo zástavbu, do blízkosti budov se dostává pouze v místě křížení s komunikací v centru obce. Jinak prochází mezi loukami, zahradami, severně od toku je umístěn drobný průmyslový a zemědělský areál. Koryto toku je bez souvislého opevnění, místy je patrný kamenný zához u pat svahů. V centru obce je tok křížen komunikací č.III/11417 a k ní přilehlým mostkem na místní komunikaci.</p>

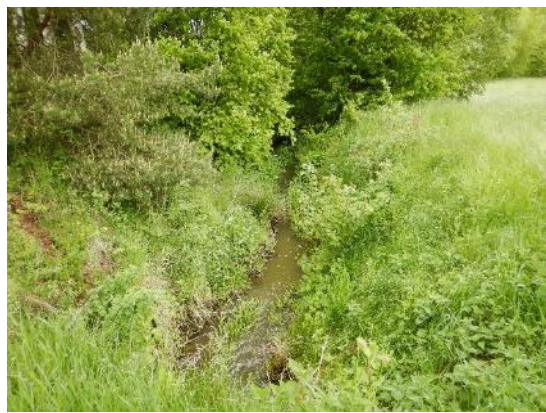
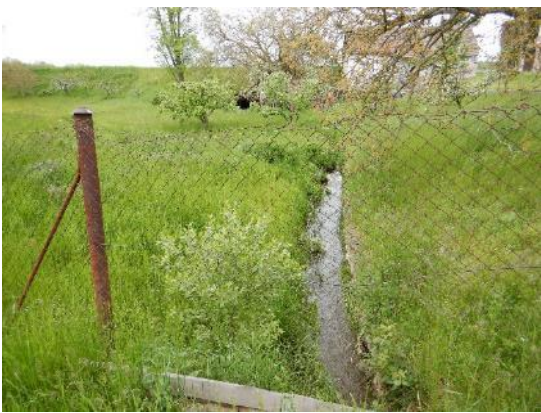
Kotenčický potok_07	5,167	5,642
Krátký úsek mezi Náveským a Hlubokým rybníkem prochází okrajovou zástavbou obce Kotenčice, trasa koryta kopíruje komunikaci č.III/11420. Bezprostřední okolí koryta je tvořené lučnými porosty doplněnými pásy vzrostlých stromů. Na ně navazují zemědělské pozemky, na levém břehu pak řídká vesnická zástavba.

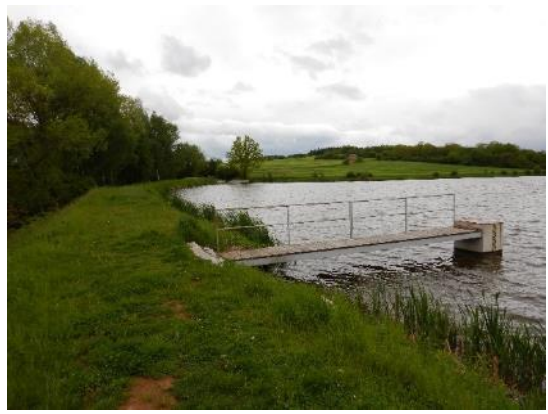
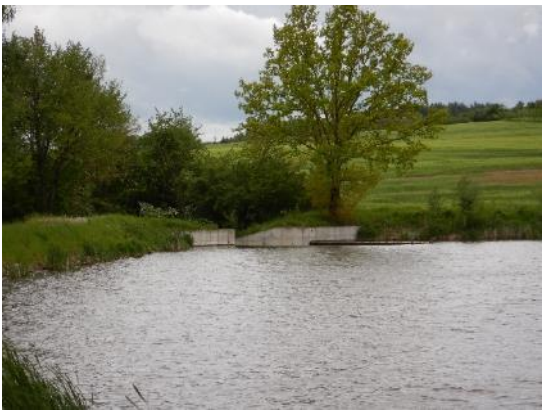
Kotenčický potok_08	5,642	6,023
Na západní okraj obce Kotenčice navazuje Hluboký rybník.

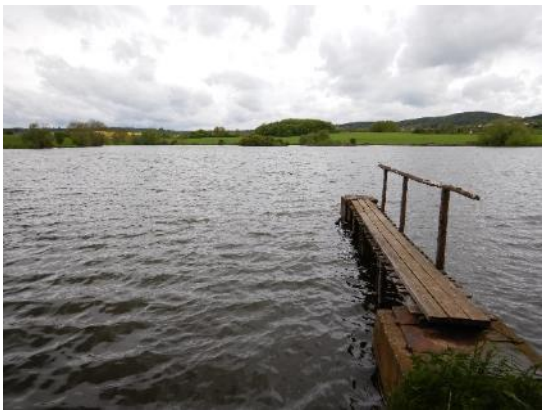
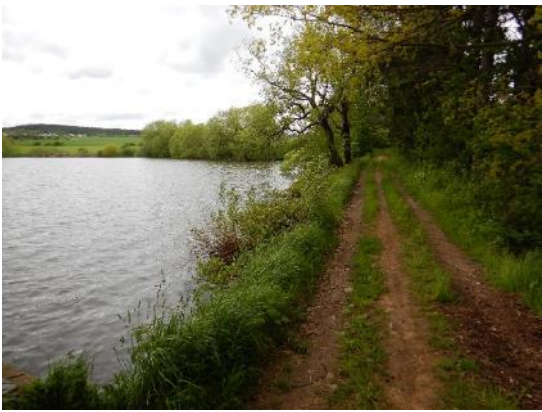
Kotenčický potok_10	6,586	6,927
V následujícím úseku prochází tok drobným rybníkem Pilka.

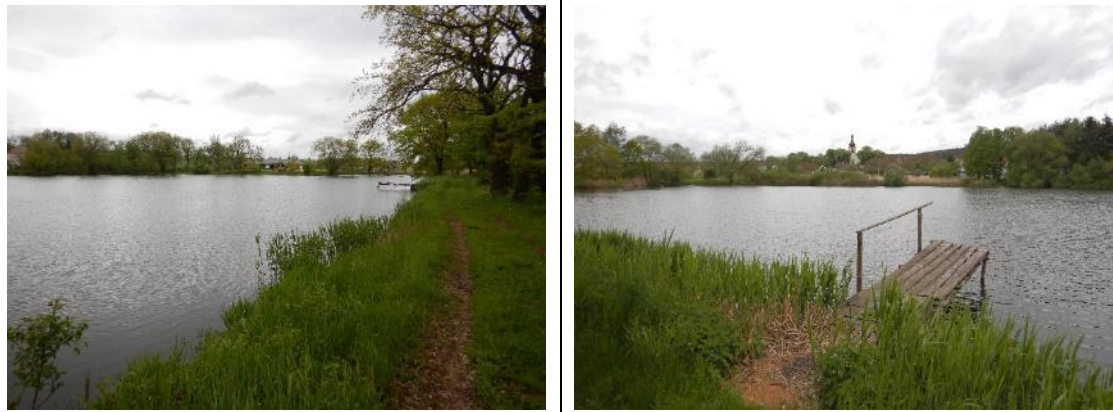
Kotenčický potok_12	7,697	7,844
Na východním okraji obce Pičín je umístěna malá vodní plocha Antonín.

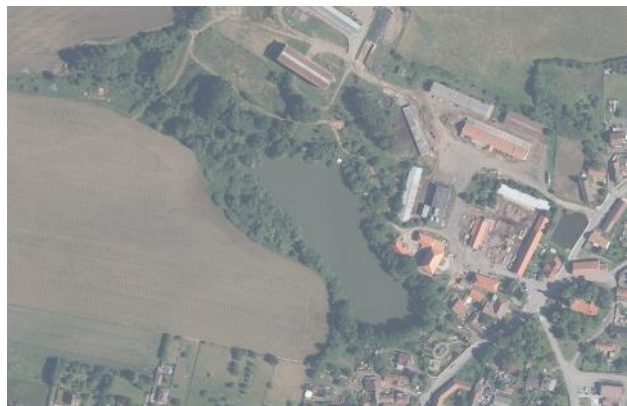
Kotenčický potok_15	8,267	8,535
<p>V následujícím úseku prochází Kotenčický potok průtočným rybníkem Příklad.</p>
