A.1 ANALYTICKÁ ZPRÁVA

Studie odtokových poměrů v povodí Kocáby – ORP Příbram, Dobříš, Černošice

Studie

01/2022

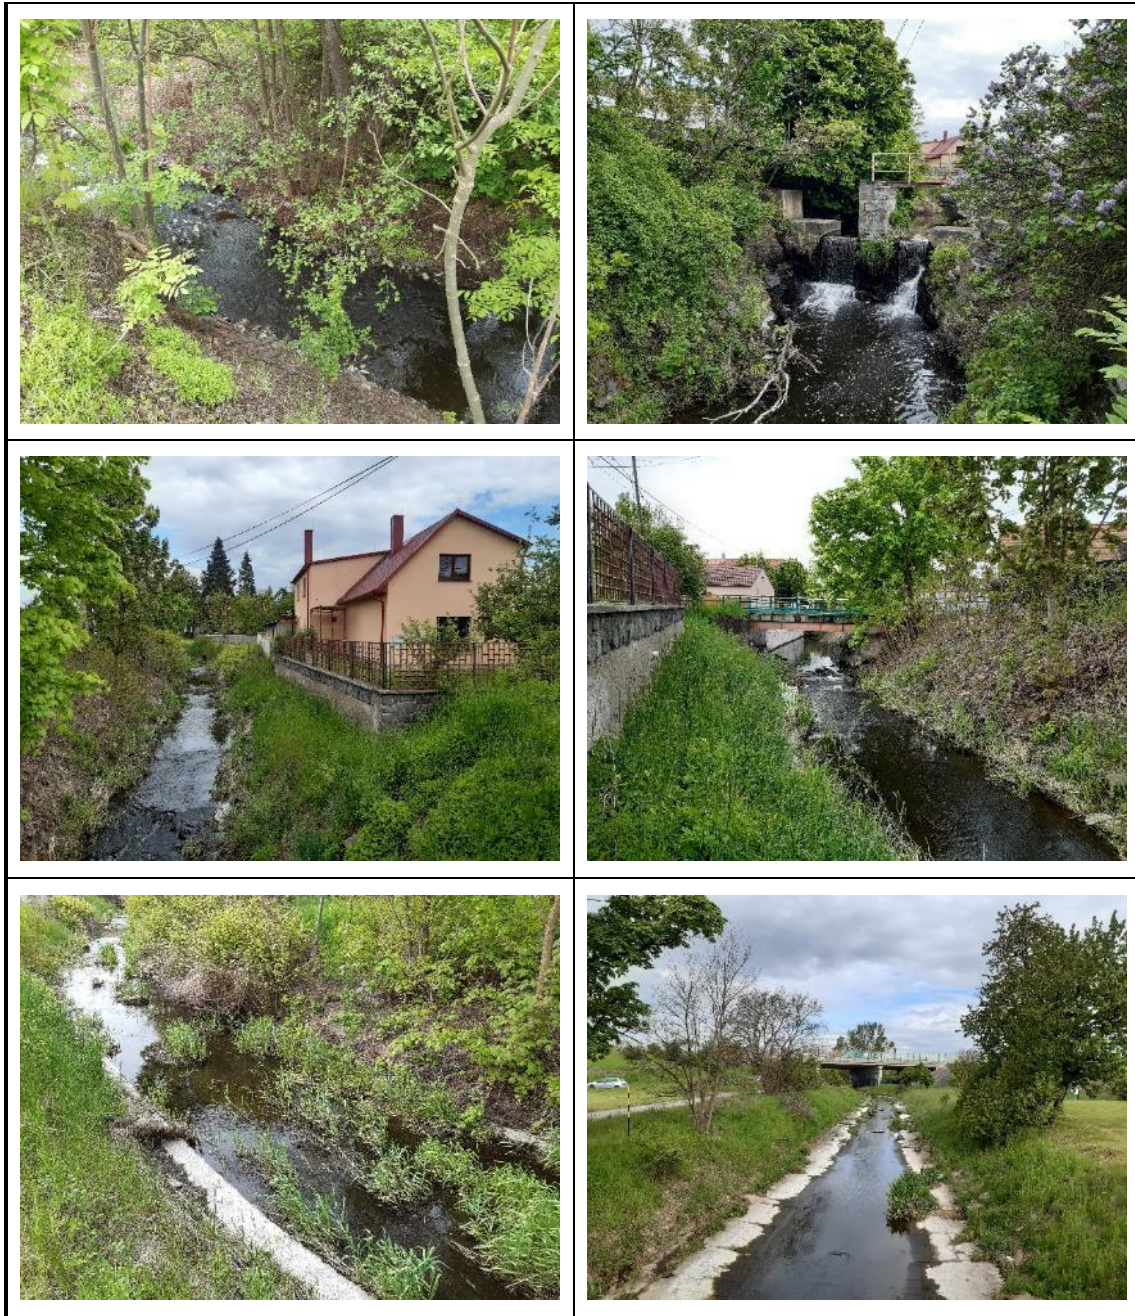
Sychrovský potok-odtok BP_01	0,000	0,663
<p>Odtok prochází zástavbou obce Stará Huť, kde křížuje ulici Družstevní a dvakrát ulici Dělnická. Samotné koryto je bez souvislého jednolitého opevnění ale jednotlivé úseky jsou opatřeny různým druhem opevnění v závislosti na území, kterým prochází tok. V části trasy, která je vedena podél ulice U Potoka, je pravý břeh opatřen betonovou zdí. Pod Huťským rybníkem je odtok křížován dálnicí D4, za dálničním mostem je koryto až k ulici Dělnická opevněno betonovými panely.</p>

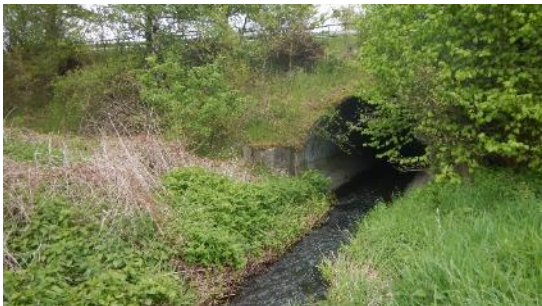
Sychrovský potok_05	11,332	12,105
<p>Extravilánový úsek Sychrovského potoka mezi obcí Obořiště a hrází Nového rybníka prochází luční nivou, která je ve své dolní části protnuta tělesem dálnice D4. Potok je pod dálnicí veden trubním propustkem z vlnitého plechu. Trasa toku je napřímená, břehy koryta jsou zarostlé bylinnou vegetací, dřevinný doprovod je spíše ojedinělý. Místy lze pozorovat (zřejmě souvislé) opevnění břehů i dna betonovými dlaždicemi. Naopak na některých místech je patrná začínající renaturace toku.</p> <p>Travní porosty údolní nivy zejména nad dálnicí jsou pravidelně koseny, ruderální bylinné porosty jsou tak úspěšně regulovány.</p>

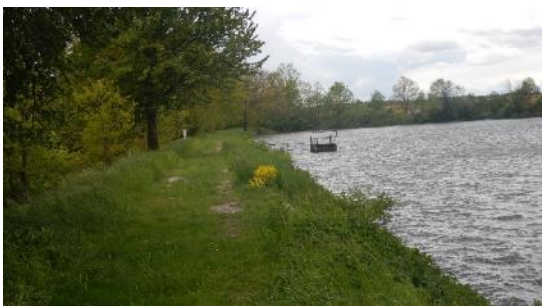
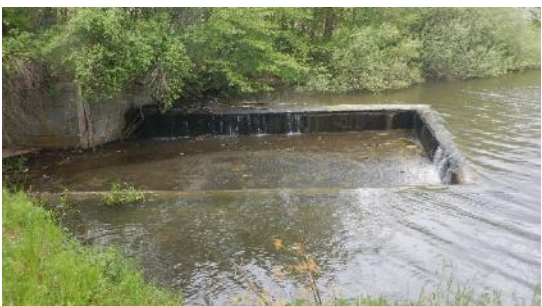
Sychrovský potok_06	12,105	12,889
<p>Severozápadně od obce Obořiště, na soutoku Sychrovského a Rosovického potoka se nachází Nový rybník. Jedná se o průtočný rybník, ze kterého je strouhou napájen rybník Přívazí a také Lhotecký rybník u obce Lhotka.</p>

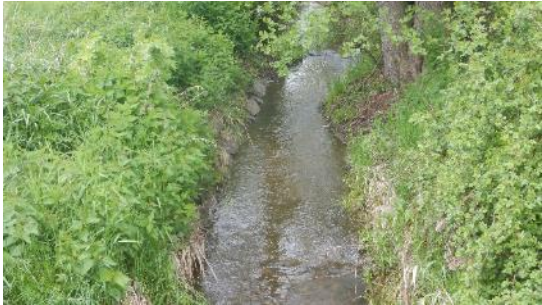
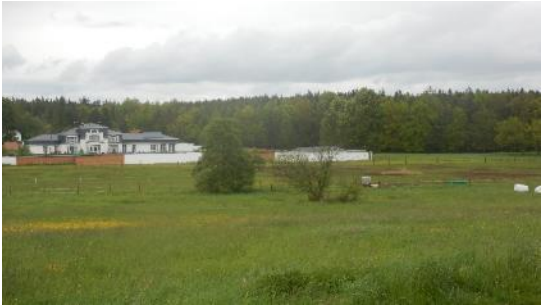
Sychrovský potok_10	15,936	16,211
<p>Úsek Sychrovského potoka pod hrází Vackova rybníka až po silnici od Holšín. V tomto téměř 300 m dlouhém úseku prochází potok v napřímené trase travnatou nivou, v současné době využívanou jako pastvina skotu. Koryto je opevněno (zřejmě rozpadající se kamennou dlažbou), bez příčných objektů i bez doprovodných dřevin.</p>

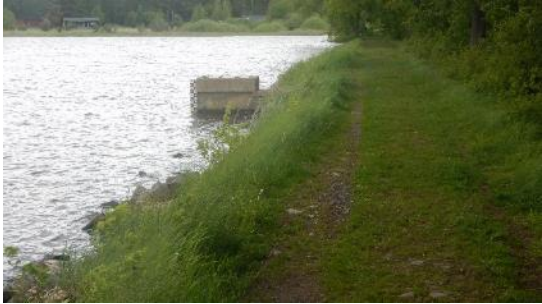
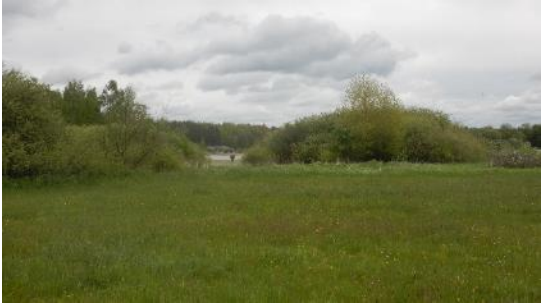
Sychrovský potok_11	16,211	16,623
<p>Vackův rybník je stejně jako Sychrovský vybudovaný coby průtočný, rybochovný rybník na úpatí lesních komplexů Hřebeny. Hráz Vackova rybníka se nachází SZ od obce Holšiny, rybník je napájen také bezejmenným přítokem od Bukové u Příbramě. Břehy rybníka lemují rozvinuté rákosinové porosty na něž navazuje pás travních porostů. Na travní pás s roztroušenými dřevinami přisedá na severu před hranicí lesa ojedinělá nová výstavba, u vtoku do rybníka se nachází chatová osada. Jižně od rybníka se nachází převážně zemědělská krajina.</p>		
<div style="display: flex; justify-content: space-around;">

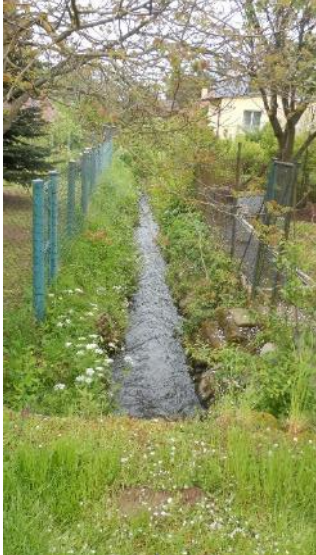
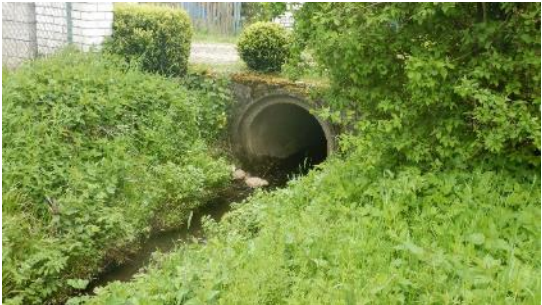
Sychrovský potok_12	16,623	16,848
<p>Tento 225 m dlouhý úsek je omezen na průchod Sychrovského potoka chatovou osadou na okraji vzdutí Vackova rybníka. Koryto potoka v tomto úseku má napřímenou trasu a opevněný lichoběžníkový profil. Část osady prochází potok v sevření oplocených pozemků – ploty jsou vystavěny na břehové hraně. Koryto je v osadě dvakrát přemostěno trubními propustky na přístupových komunikacích.</p>		
<div style="display: flex; justify-content: space-around;">

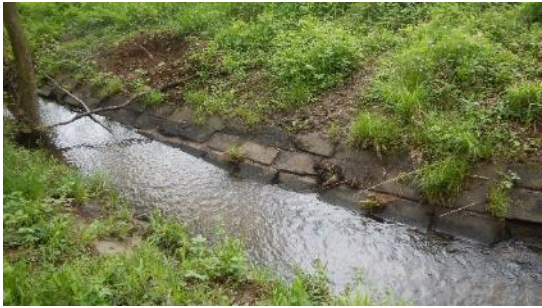
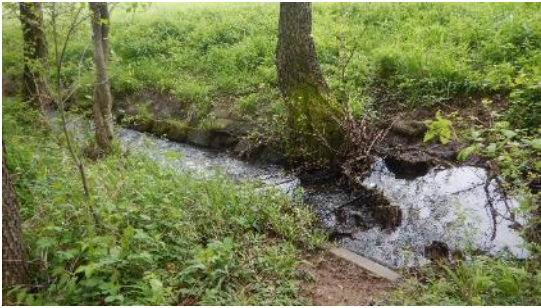
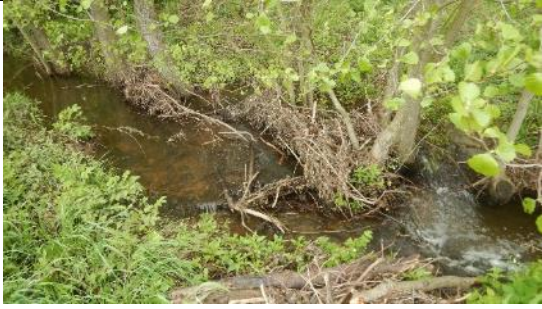
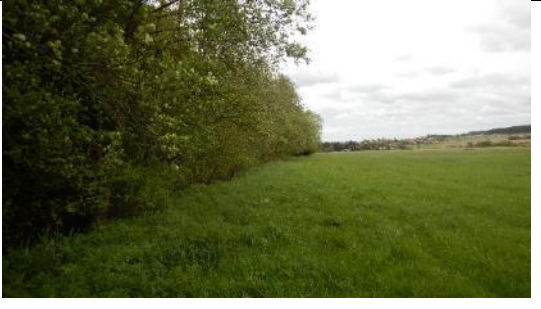
Sychrovský potok_14	17,581	18,148
<p>Lesní úsek Sychrovského potoka severně od osady Malá Buková. Původní přirozené koryto meandruje širokou lesní nivou, pouze v bezprostřední blízkosti zástavby se objevují drobné objekty na toku, např. hrazení pro odběr vody apod. V podmáčené nivě dochází k zaústování drobných přítoků a k větvení toku.</p>

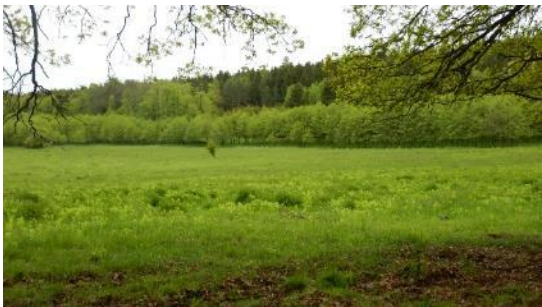
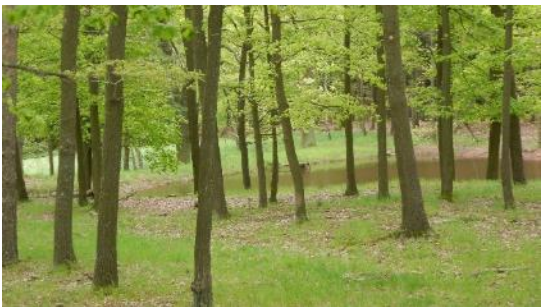
Sychrovský potok_16	19,340	19,861
<p>Pramenný úsek Sychrovského potoka se nachází v uzavřené oboře Lhotka. Prameniště je opatřeno pramennou jámkou, na kterou navazují dvě drobné vodní plochy. Vodní tok dále prochází travnatou údolní nivou s mladým porostem listnatých dřevin. Tento úsek je zakončen bezejmennou vodní nádrží o rozloze cca 0,4 ha.</p>

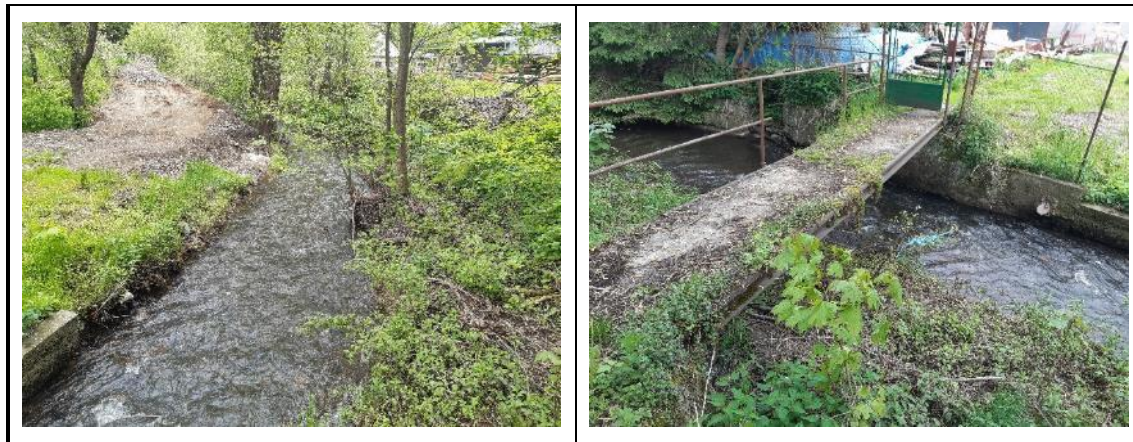
Voznický potok_01	0,000	0,640
<p>Před ústím do řeky Kocáby prochází Voznický potok okrajovou částí Nového Knína. Charakter zástavby je rekreační, nachází se zde sokolovna a fotbalové hřiště, nad ulicí Tyršova pak areál pily. Levý břeh je bez zástavby, tvořený strmým svahem, později i úzkou zatravněnou nivou. Za křížením s ulicí Tyršova se nachází drobná vodní plocha, ze které je kromě Voznického potoka veden do Kocáby ještě jeden výraznější odtok. Tento odtok je hrazen stavidlem. Voznický potok vytéká z této drobné vodní plochy propustkem a v krátkém úseku kolem přilehlých budov je veden ve zdech a stabilizován několika stupni. V úseku kolem areálu pily je tok několikrát křížen lávkami, v jejichž okolí je lokálně opevněn.</p>

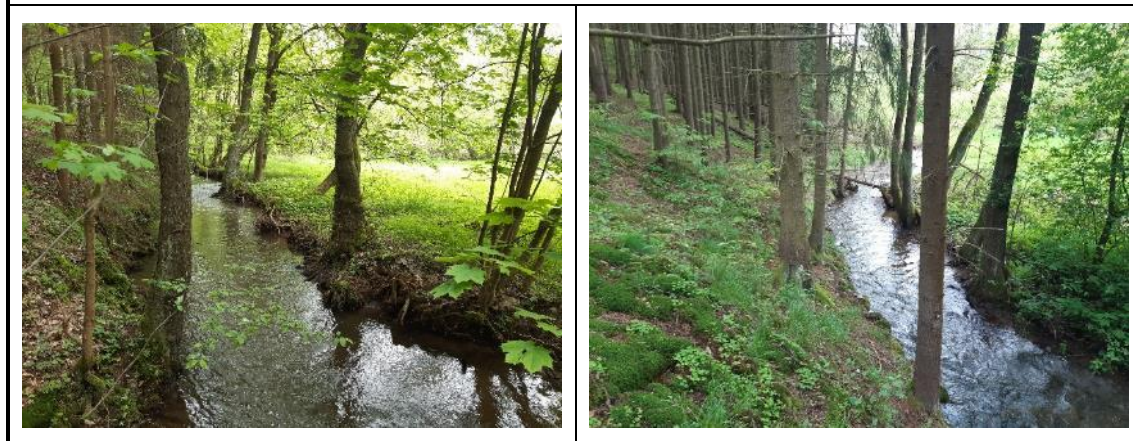
Voznický potok_03	1,958	4,100
<p>Následující úsek toku pokračuje lesním komplexem s poměrně širokou nivou, ve které tok vytváří pozvolné meandry. V tomto úseku se nachází rozsáhlá chatová oblast – jedná se o drobné rekreační objekty roztroušené podél toku a na přilehlých svazích. V místech, kde se objekty nacházejí podél toku je koryto upravené, často opevněné a křížené drobnými lávkami, brody nebo nízkými stupni. Tyto úseky se střídají s úseky, které jsou mimo rekreační objekty a mají přirozený charakter.</p>

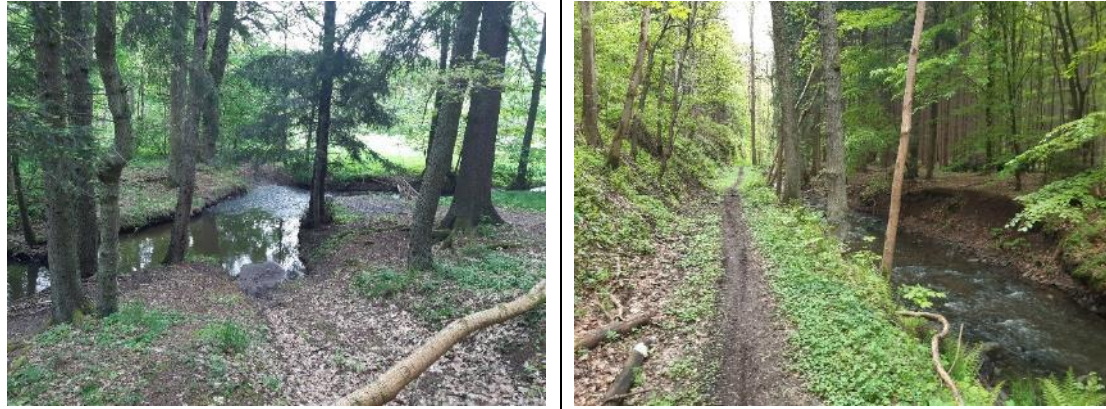
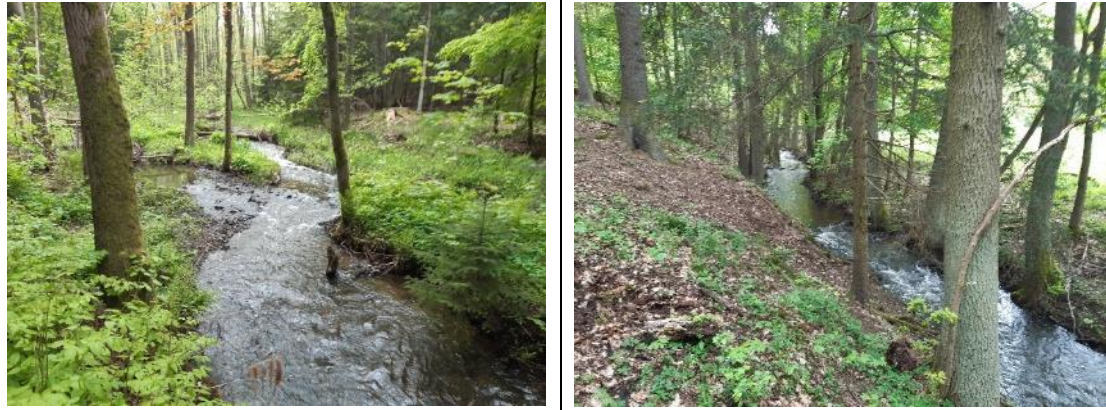
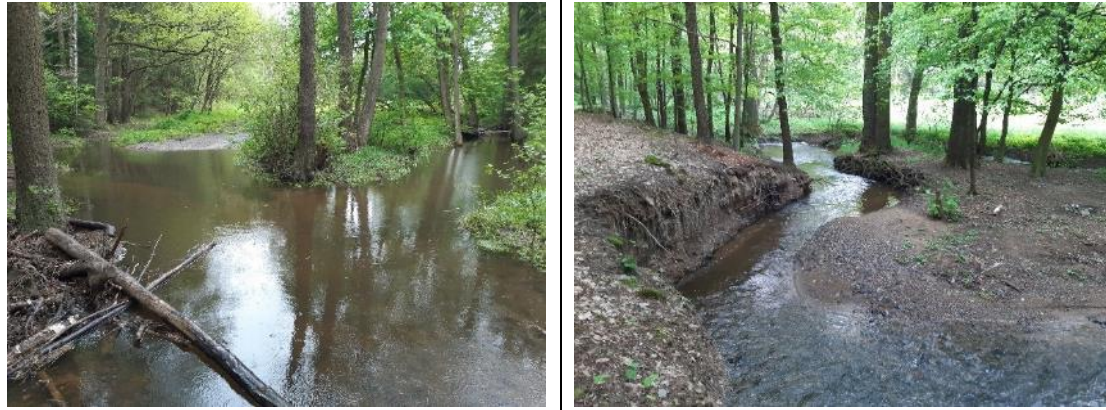
Voznický potok_04	4,100	6,414
<p>Poměrně dlouhý úsek mezi Malou Hrašticí a komunikací D4 u obce Voznice prochází lesním komplexem bez zástavby. Koryto se zde dostává do sevřenějšího údolí, zatravněné nivy podél toku se vyskytují už jen místy a jsou užší. Samotné koryto je neopevněné, břehy jsou formovány okolními vzrostlými stromy a kamennými svahy údolí. V místě širších niv, kde je řídkší porost se vyskytují větvení toku.</p>

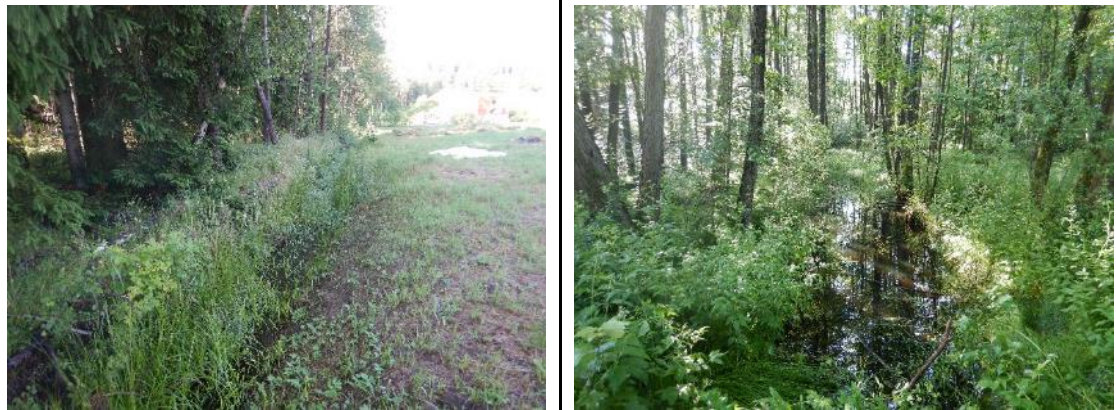
Drásovský potok_05	4,170	4,777
<p>Pramennou oblast Drásovského potoka tvoří lesní komplex mezi střelnicí Placy a silnicí č. II/118. Potok v dolním úseku je součástí střelnice, kde byl upravován – lichoběžníkové koryto podél paty cesty, drobná vodní plocha apod. V horní části vodní tok volně prochází lesním porostem, je křížen Plackou cestou.</p>
