A.3.6 ZOBRAZENÍ KRITICKÝCH BODŮ

Studie odtokových poměrů v povodí Kocáby – ORP Příbram, Dobříš, Černošice

Studie

1/2022

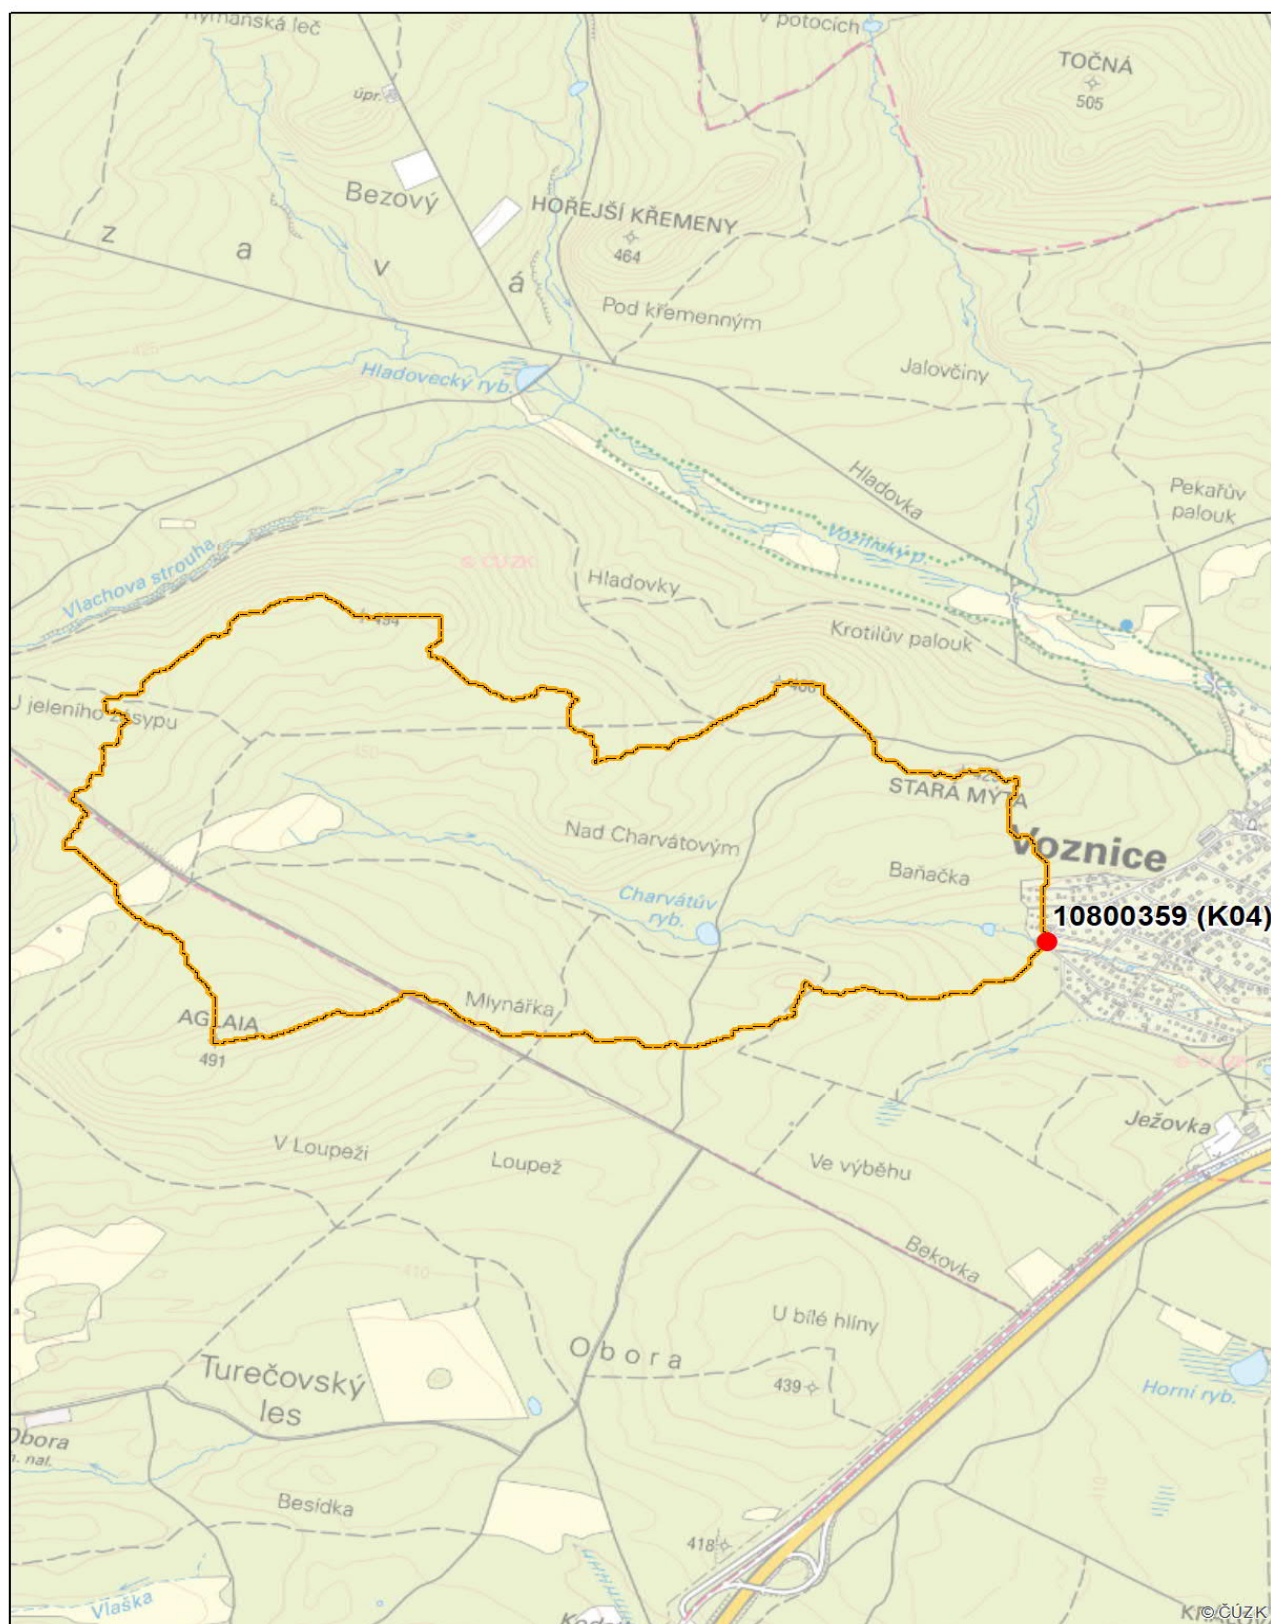
Lokalizace kritického bodu

Kritický bod se nachází na pravostranném přítoku Voznického potoka v západní části obce Voznice. Potenciálně je ohrožena zástavba obce Voznice a drobné vodní nádrže, případně nad obcí ležící Charvatův rybník. Kromě malé travnaté plochy v západní části přispívající plochy, je většina území zalesněna.

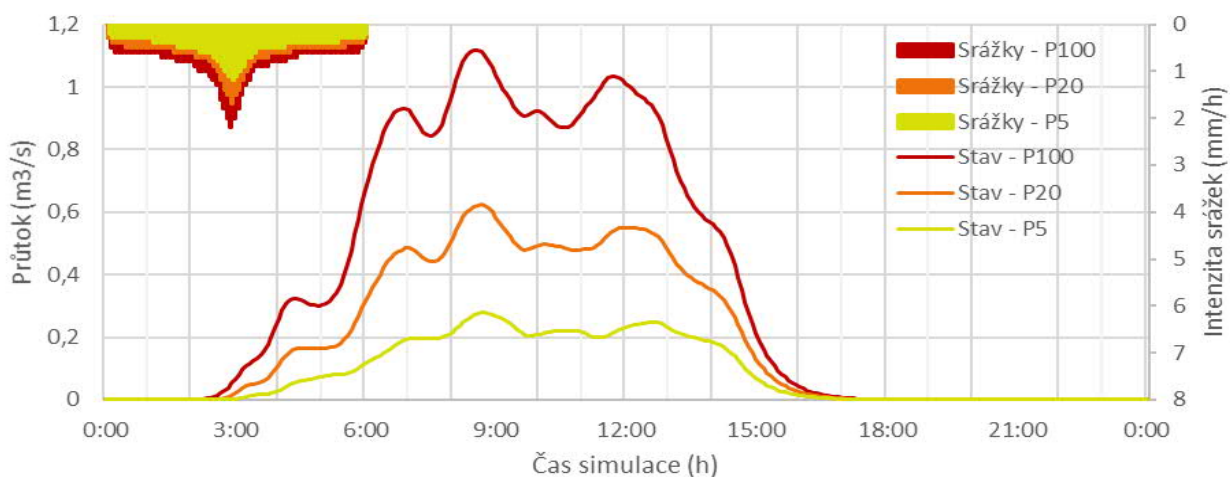
Časový průběh v uzávěrovém profilu KB 10800359 (K04)

Kritický profil a významné body v povodí

Významné uzly v povodí	Doba opakování, stav/návrh	Objem PV (tis. m3)	Kulminační průtok (m3/s)	Zadržený objem (tis. m3)	Změna kulminace	
					(m3/s)	(%)
závěrový profil (K04)	P5 stav	3,9	0,28		-	-
	P5 návrh	-	-	-	-	-
	P20 stav	8,9	0,62		-	-
	P20 návrh	-	-	-	-	-
	P100 stav	16,4	1,12		-	-
	P100 návrh	-	-	-	-	-
soutok bezejmenných potoků v horní části povodí (K04_03_1)	P5 stav	4,1	0,16		-	-
	P5 návrh	-	-	-	-	-
	P20 stav	9,3	0,31		-	-
	P20 návrh	-	-	-	-	-
	P100 stav	17,1	0,57		-	-
	P100 návrh	-	-	-	-	-

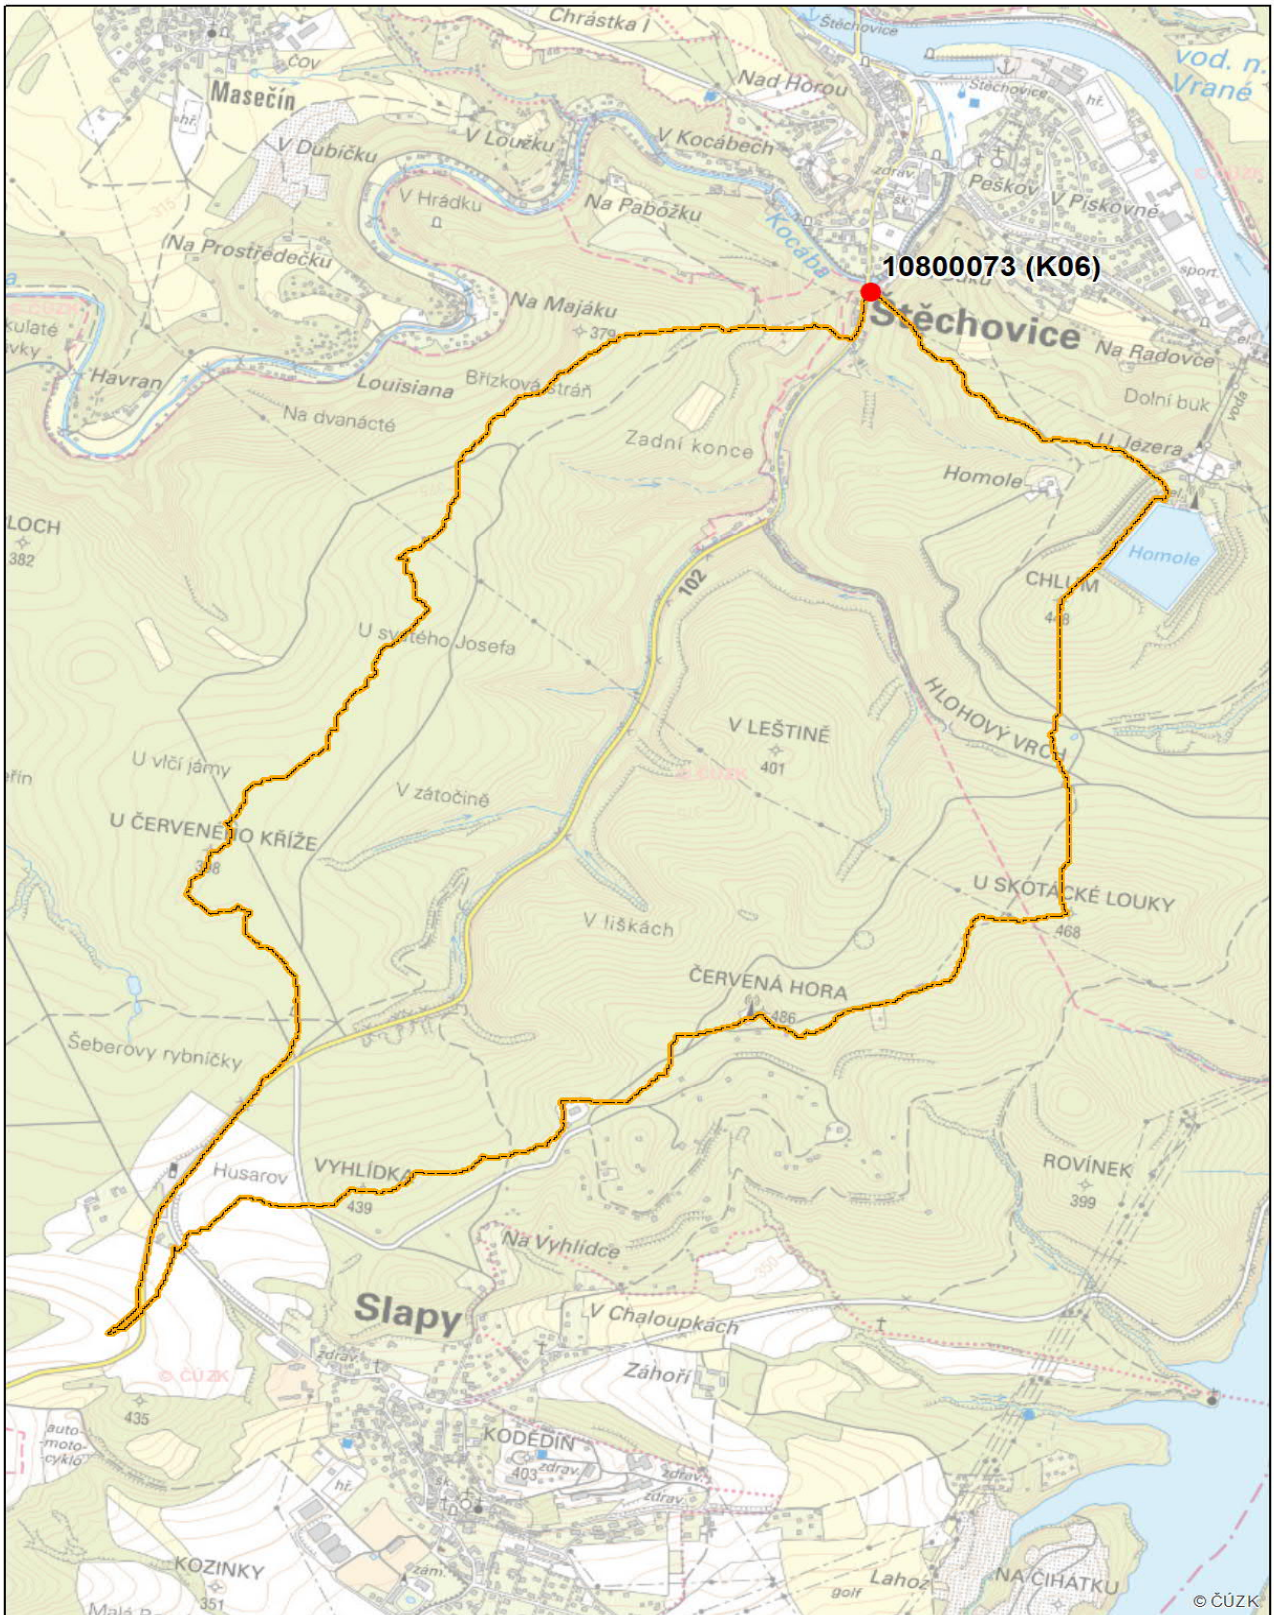
Lokalizace kritického bodu

Kritický bod leží na bezejmenném místním vodním toku na jihu obce Štěchovice. Potenciálně je ohrožena zástavba obce Štěchovice a její účelové komunikace včetně mostů. Přispívající plocha má svažité charakter. Většina území, kromě malého podílu orné půdy v horní části přispívající plochy, je zalesněna.

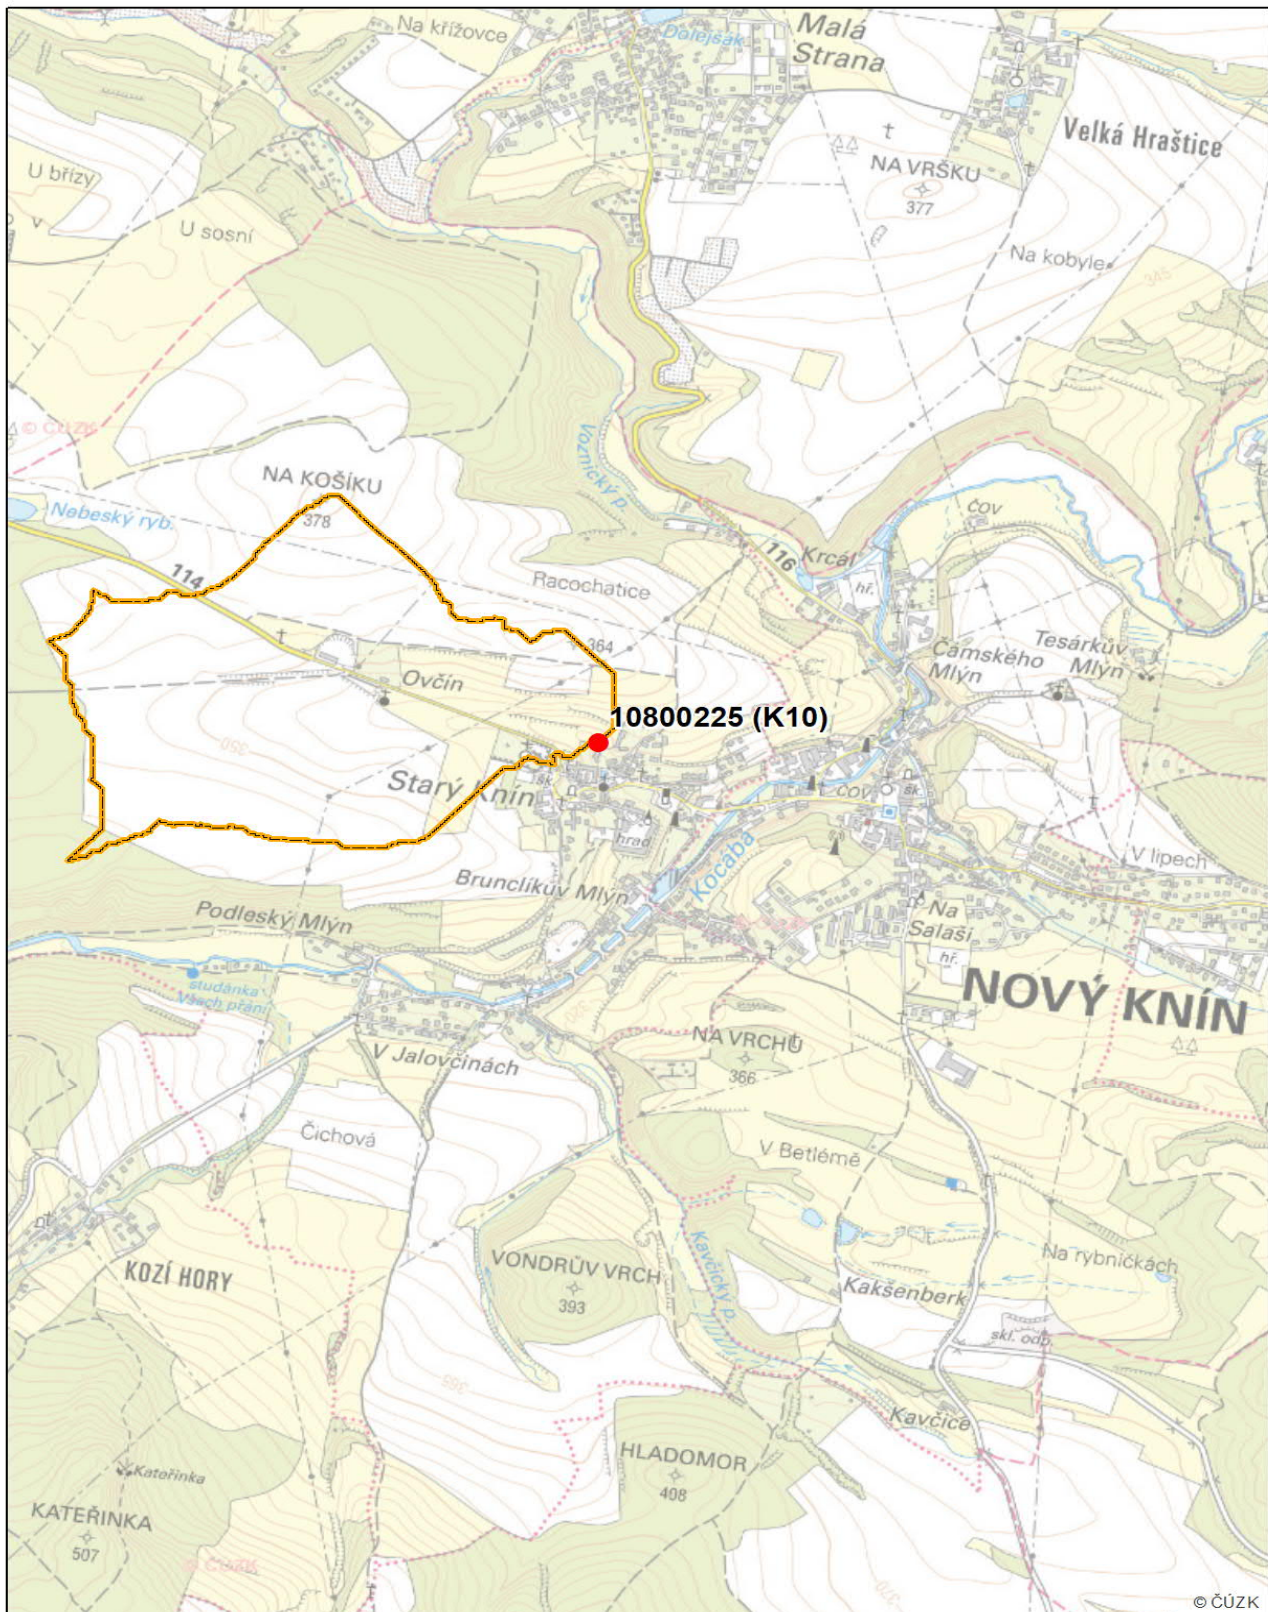
Lokalizace kritického bodu

Vymezený kritický bod se nachází na údolnici na severozápadě obce Nový Knín. Soustředěný povrchový odtok potenciálně ohrožuje zástavbu jmenované obce. Podstatná část přispívající plochy je využívána jako orná půda, zbytek je zastaven.

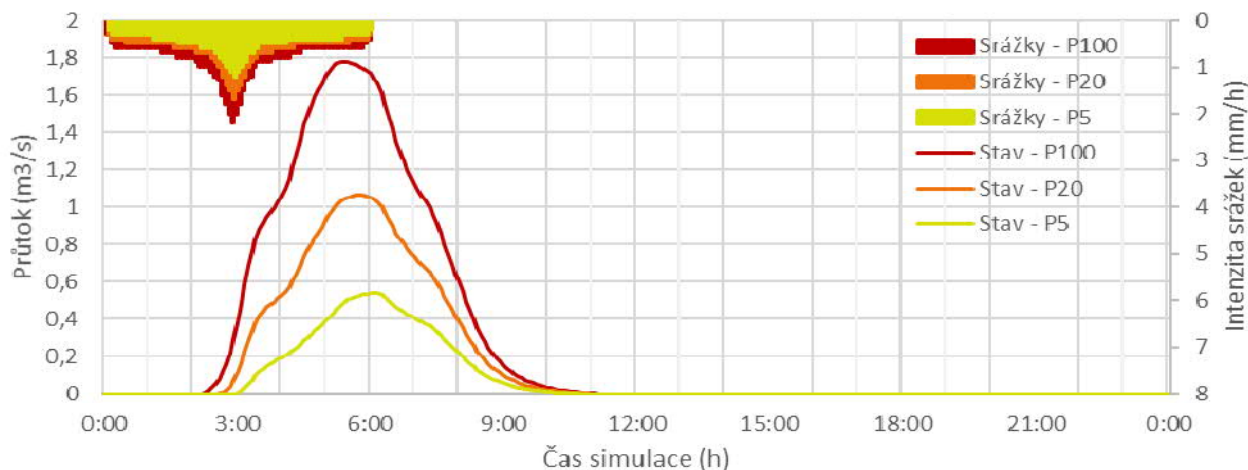
Časový průběh v uzávěrovém profilu KB 10800468 (K11)

Významné uzly v povodí	Doba opakování, stav/návrh	Objem PV (tis. m3)	Kulminační průtok (m3/s)	Zadržený objem (tis. m3)	Změna kulminace	
					(m3/s)	(%)
závěrový profil (K11)	P5 stav	6,4	0,54		-	-
	P5 návrh	-	-	-	-	-
	P20 stav	13,5	1,07		-	-
	P20 návrh	-	-	-	-	-
	P100 stav	23,5	1,78		-	-
soutok bezejmenných toků nad závěrovým profilem (K11_03_3)	P5 stav	6,0	0,29		-	-
	P5 návrh	-	-	-	-	-
	P20 stav	12,8	0,52		-	-
	P20 návrh	-	-	-	-	-
	P100 stav	22,6	0,94		-	-
P100 návrh	-	-	-	-	-

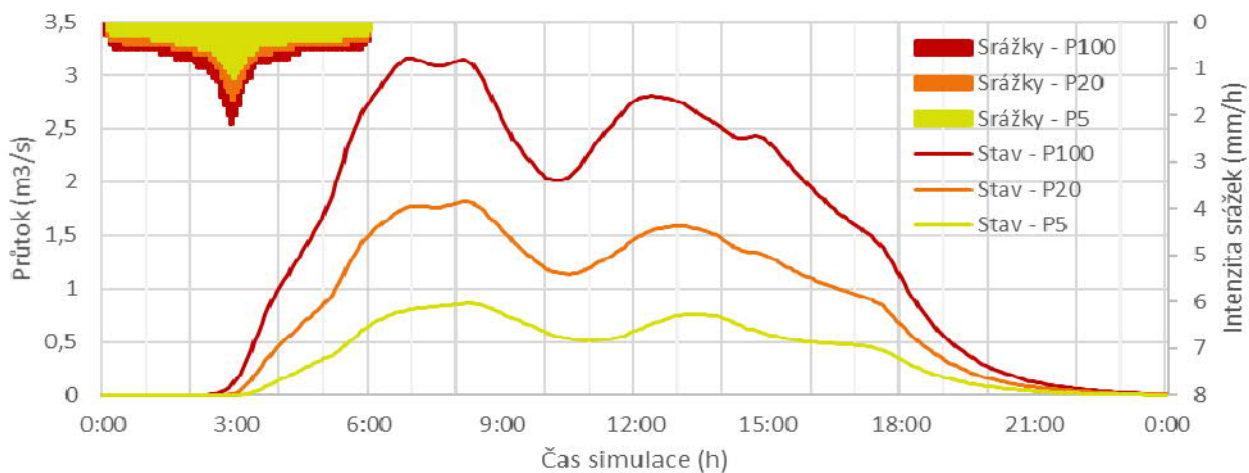
Časový průběh v uzávěrovém profilu KB 10804638 (K12)

Významné uzly v povodí	Doba opakování, stav/návrh	Objem PV (tis. m3)	Kulminační průtok (m3/s)	Zadržený objem (tis. m3)	Změna kulminace	
					(m3/s)	(%)
závěrový profil (K12)	P5 stav	5,2	0,86		-	-
	P5 návrh	-	-	-	-	-
	P20 stav	11,4	1,82		-	-
	P20 návrh	-	-	-	-	-
	P100 stav	20,4	3,16		-	-
	P100 návrh	-	-	-	-	-
soutok Sychrovského potoka s bezejm. levostr. přítokem	P5 stav	4,8	0,70		-	-
	P5 návrh	-	-	-	-	-
	P20 stav	10,6	1,45		-	-
	P20 návrh	-	-	-	-	-
	P100 stav	19,1	2,52		-	-
	P100 návrh	-	-	-	-	-

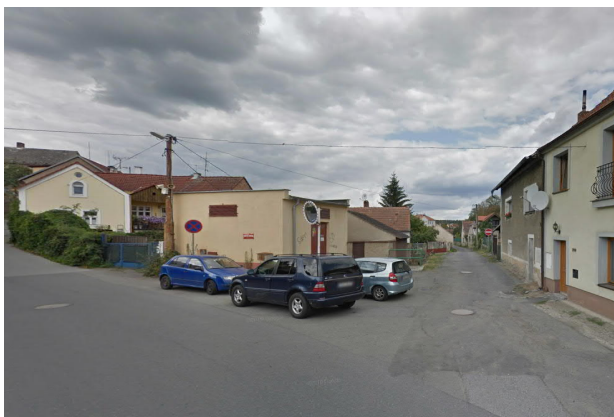
KB na bezejmenném toku v Novém Kníně (pohled do zástavby pod KB)

Vytyčený kritický bod se nachází na bezejmenném pravostranném přítoku Kocáby v obci Nový Knín. Potenciálně je proto ohrožena její zástavba a místní komunikace včetně mostů. Téměř polovina povrchu přispívající plochy je zatravněna a druhá polovina zalesněna. Větší část povrchu přispívajícího povodí je zalesněna nebo zatravněna, další významnější podíl zaujímají intravilány obcí a orná půda.

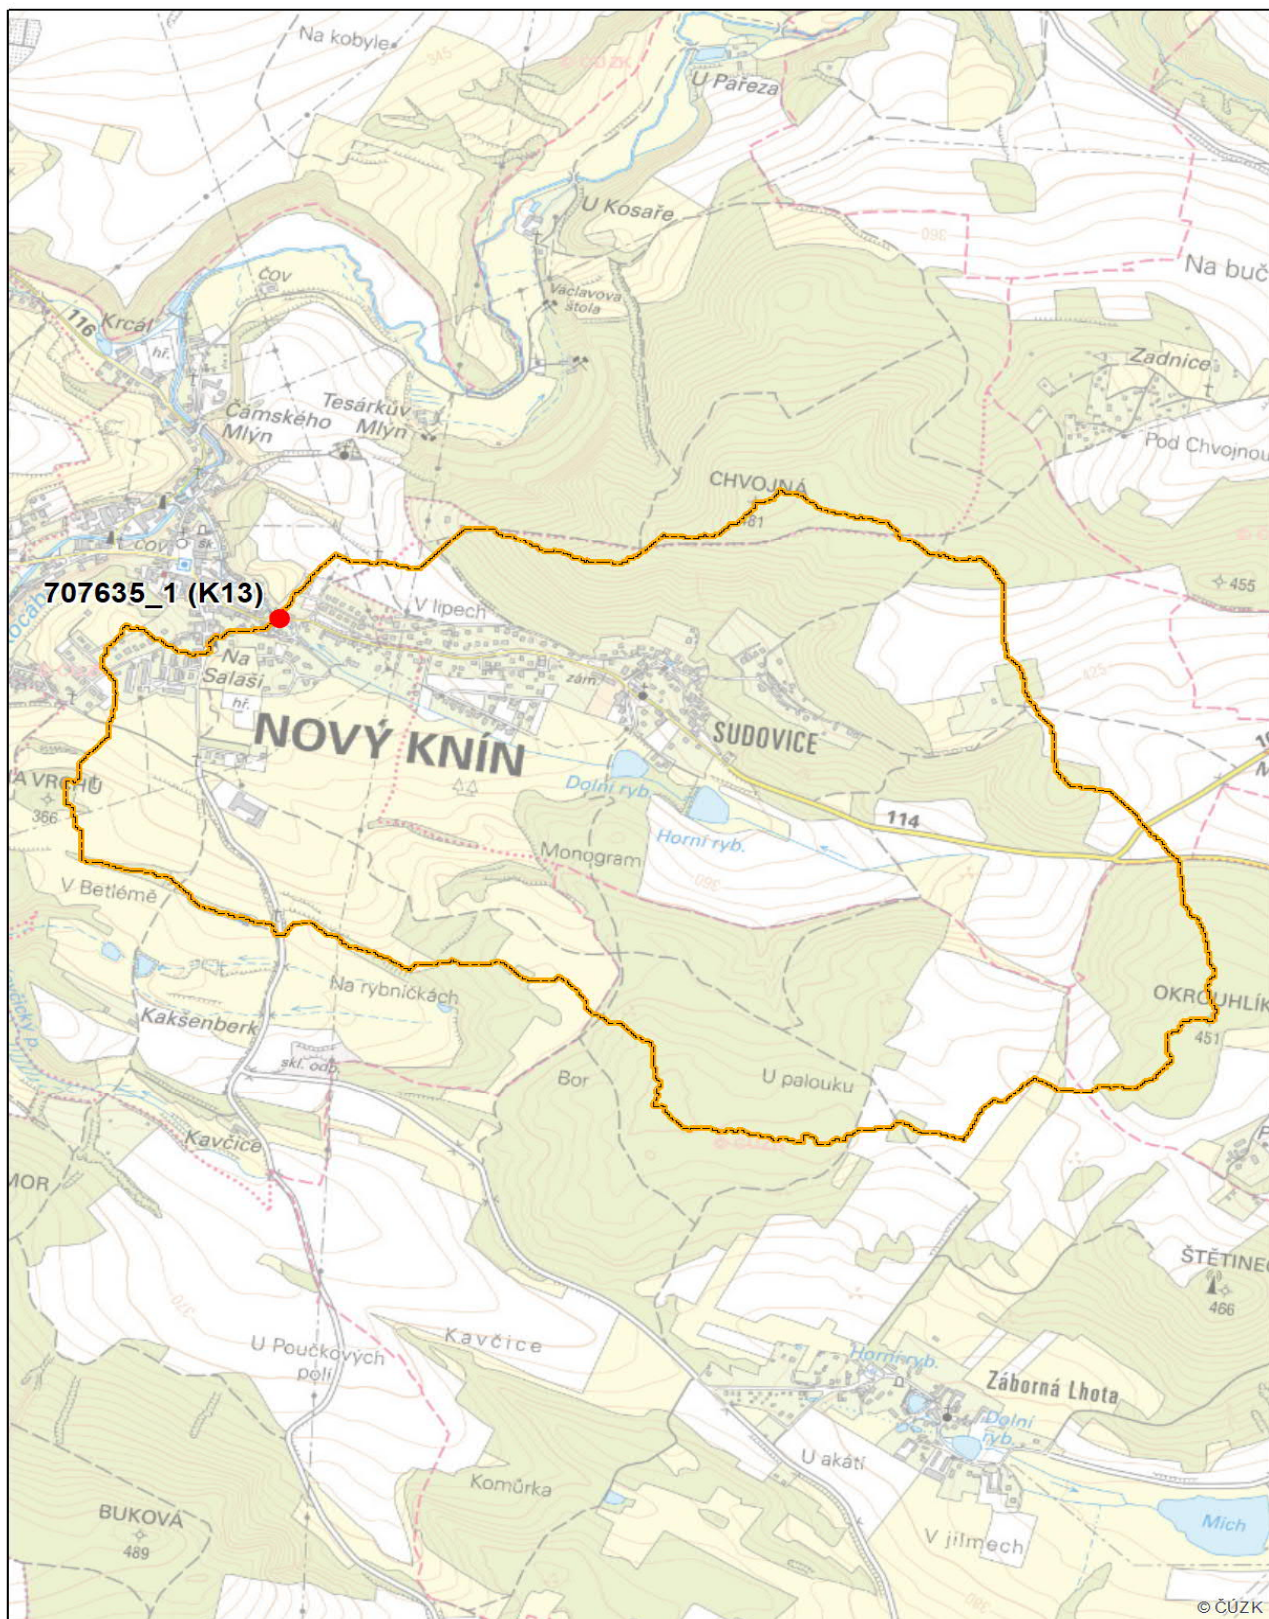
Lokalizace kritického bodu

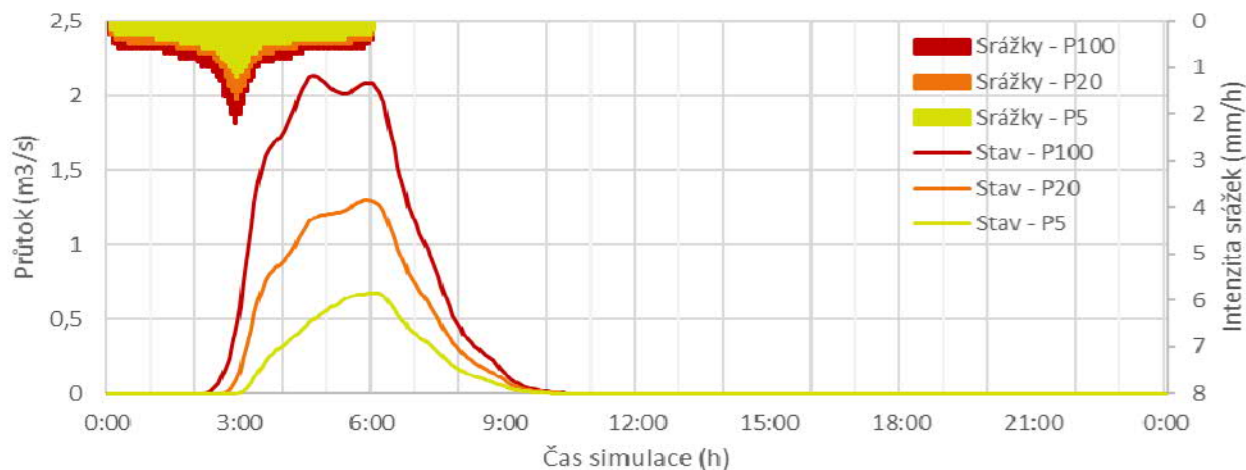
Časový průběh v uzávěrovém profilu KB 707653_1 (K13)

Významné uzly v povodí	Doba opakování, stav/návrh	Objem PV (tis. m ³)	Kulminační průtok (m ³ /s)	Zadržený objem (tis. m ³)	Změna kulminace	
					(m ³ /s)	(%)
závěrový profil (K13)	P5 stav	6,0	0,68		-	-
	P5 návrh	-	-	-	-	-
	P20 stav	12,8	1,30		-	-
	P20 návrh	-	-	-	-	-
	P100 stav	22,5	2,13		-	-
	P100 návrh	-	-	-	-	-
Sudovice - ústí DSO do zástavby (K13-08)	P5 stav	4,6	0,05		-	-
	P5 návrh	-	-	-	-	-
	P20 stav	10,4	0,10		-	-
	P20 návrh	-	-	-	-	-
	P100 stav	18,8	0,21		-	-
	P100 návrh	-	-	-	-	-
Sudovice - ústí DSO do zástavby (K13-09)	P5 stav	5,0	0,06		-	-
	P5 návrh	-	-	-	-	-
	P20 stav	11,0	0,12		-	-
	P20 návrh	-	-	-	-	-
	P100 stav	19,7	0,23		-	-
	P100 návrh	-	-	-	-	-
Nový Knín - ústí vodního toku do zástavby (K13_14_1)	P5 stav	5,8	0,52		-	-
	P5 návrh	-	-	-	-	-
	P20 stav	12,6	1,02		-	-
	P20 návrh	-	-	-	-	-
	P100 stav	22,2	1,66		-	-
	P100 návrh	-	-	-	-	-

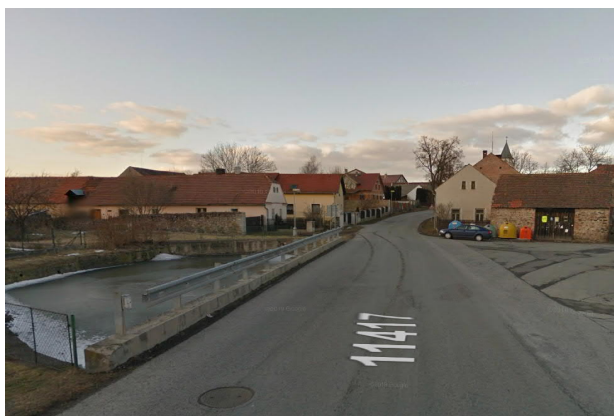
Pohled na KB v obci Rosovice

Kritický bod se nachází na údolnici v obci Rosovice. Orná půda, která se nachází nad obcí představuje potenciálně nebezpečí, kdy může dojít k zanešení pozemků nebo komunikací odplavenou půdou. Území má zemědělský ráz, čili hlavní pokryv kromě zástavby Rosovic tvoří orná a zatravněná půda.

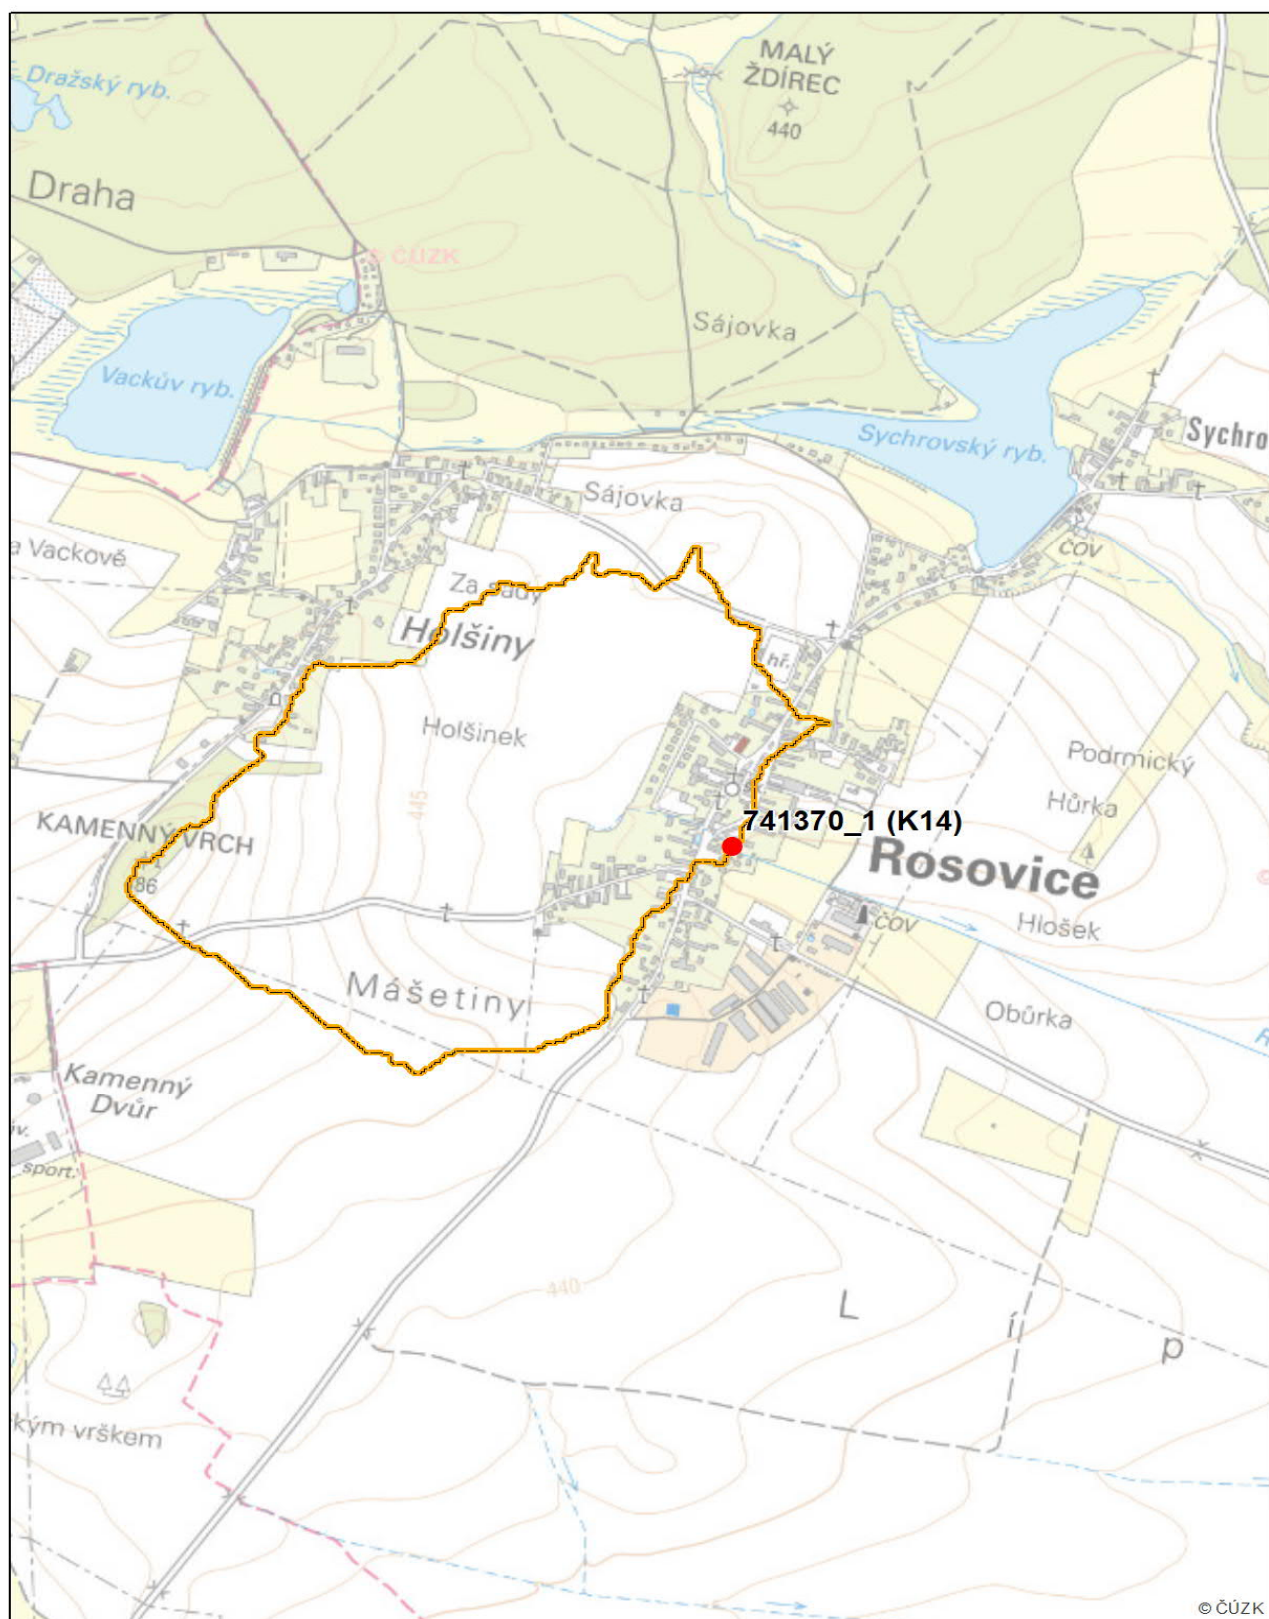
Lokalizace kritického bodu

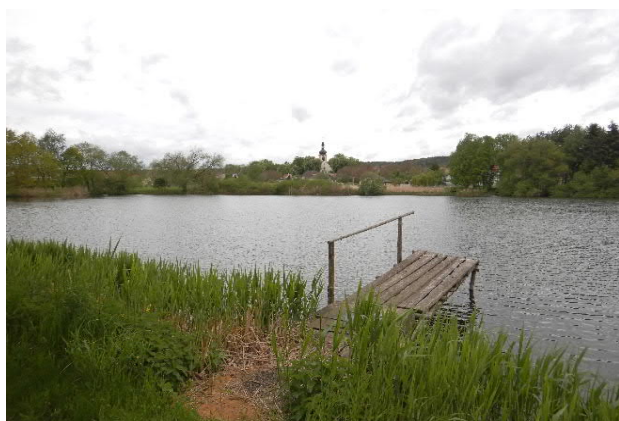
Profil KB na hrázi rybníka Antonín - pohled na obec Pičín v povodí KB

Tento profil byl vymezen jako pomocný výpočetní profil KB 720551_1 a nachází se na Kotenčickém potoce pod rybníkem Antonín na východním okraji obce Pičín. Odtok z této přispívající plochy potenciálně ohrožuje kaskádu rybníků a zástavbu Kotenčic ležící níže na Kotenčickém potoce. Přispívající plocha je v horní části na severu a západě tvořena dominantně lesy, směrem k jihu převládá zemědělské využití (orná půda). Nezanedbatelné jsou také zastavěné plochy Pičina a okrajově i Bukové u Příbramě. Kromě zmíněného rybníka Antonín se na Kotenčickém potoce těsně nad Pičínem nachází také rybník Příkop, pod kterým se nachází kritický bod 720551_1 (K47).

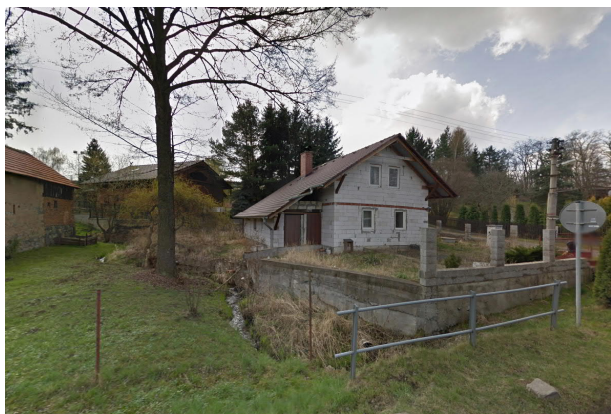
KB bod vymezený na Kavčickém potoce nad soutokem s Kocábou v intravilánu Nového Knína

Kritický bod leží u ústí Kavčického potoka do Kocáby v jihozápadní části obce Nový Knín. Potenciálně ohrožuje zástavbu. Krajinový pokryv nad vytyčeným kritickým bodem představuje zčásti orná a lesní půda, zčásti také travnatý porost. V území přispívající plochy se nachází drobné vodní nádrže, roztroušená zástavba, ale také skládka odpadu.

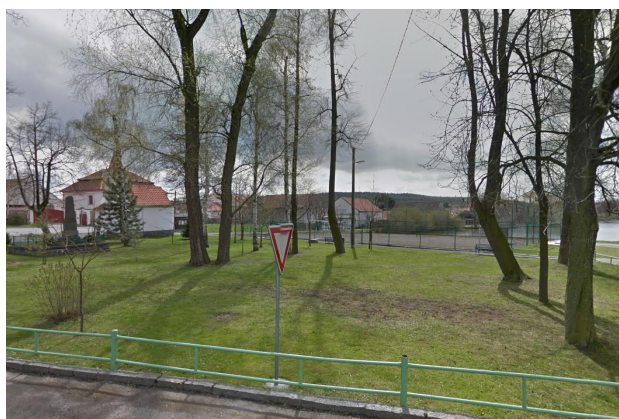
KB v obci Kotenčice nad Náveským rybníkem

Kritický bod leží na stálém bezejmenném vodním toku v obci Kotenčice. Potenciálně je tak ohrožena její zástavba a níže po proudu dvě nádrže - Náveský rybník a Chlumský rybník. Vodní tok je od kritického bodu po Náveský a Chlumský rybník veden v zatrubnění. Území přispívající plochy je převážně zemědělské s převládajícím podílem orné půdy, z cca 1/3 pak je to podíl travnatých porostů. Kromě zemědělských ploch se v přispívajícím povodí nachází také ojedinělé plochy lesa a areál zemědělského závodu.

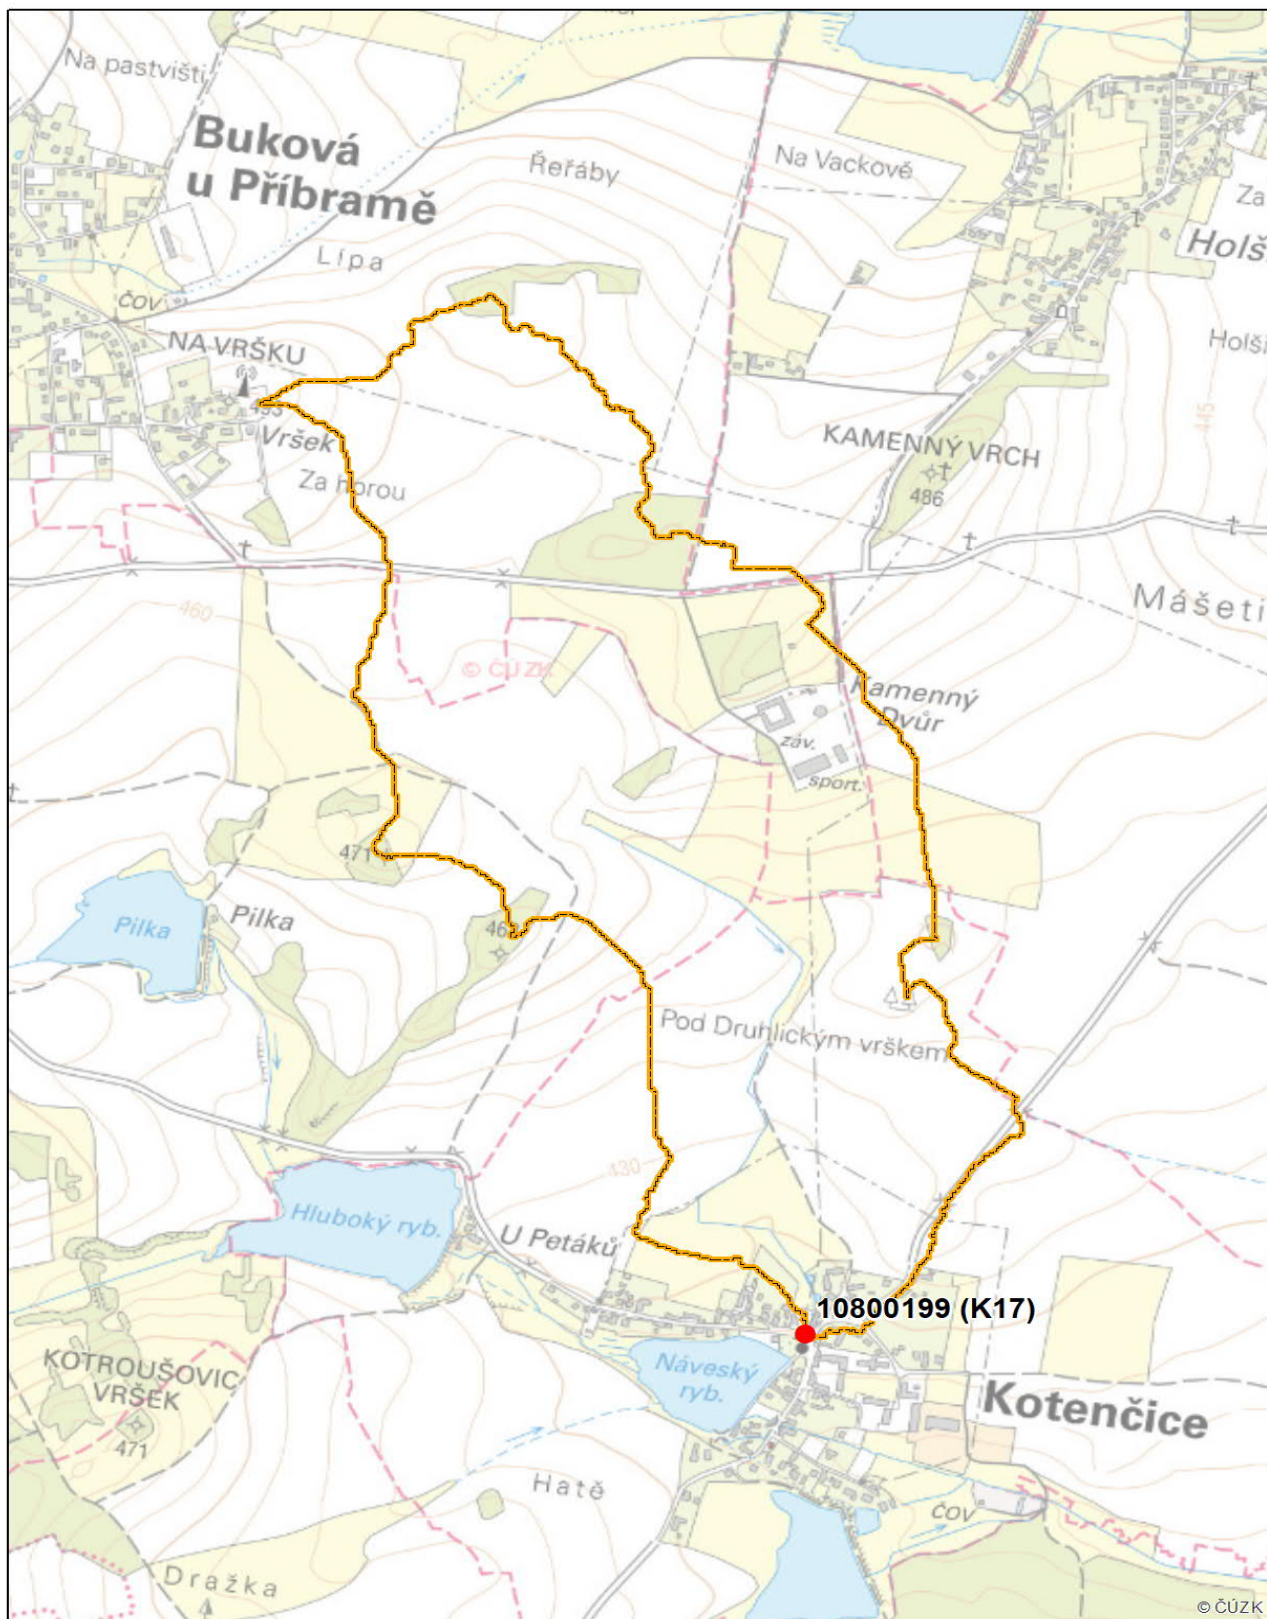
Lokalizace kritického bodu

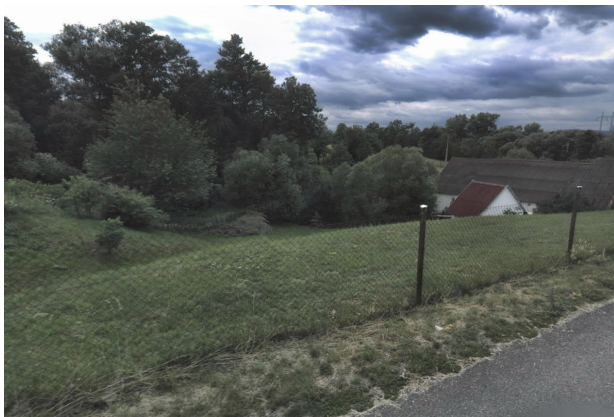
Pohled do výrazné údolnice bezejmenného toku nad KB v místní části Dolík (obec Rybníky)

Vymezený kritický bod se nachází na bezejmenném vodním toku (pravostranný přítok Kocáby, do které zaústí cca 300 m nad Libickým potokem) ve správním obvodu obce Rybníky. Potenciálně je ohrožena řídká zástavba v jeho okolí (Rybníky - Dolík). V území přispívající plochy se nachází v dominanci orná půda, méně lesní a travnaté porosty, částečně také plochy zástavby.

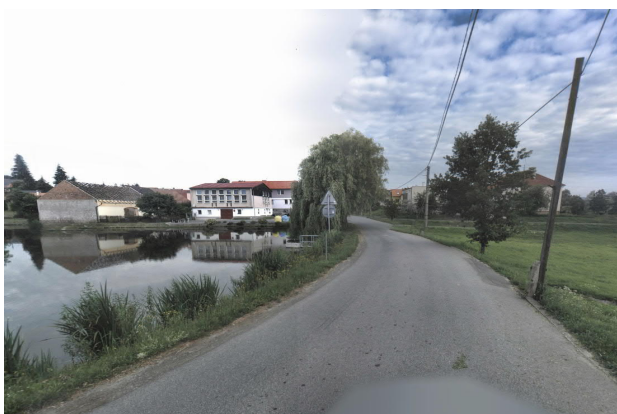
Pomocný výpočetní profil KB umístěný pod Návesním rybníkem v obci Suchodol

Tento pomocný výpočetní profil KB byl vymezen na bezejmenném vodním toku pod Návesním rybníkem v obci Suchodol. Povrchový odtok z přispívající plochy potenciálně ohrožuje část zástavby a ČOV v obci Suchodol a dále také Chlumský rybník, přílehlou zástavbu a ČOV v Kotenčicích (níže po toku). Charakter přispívající plochy je dominantně zemědělský (orná půda). Zastavěnými plochami v povodí KB jsou Líha (část obce Suchodol) a Suchodol. Součástí přispívajících ploch tohoto pomocného profilu KB jsou plochy povodí kritického bodu 10800248 (K45) a 10800249 (K46), které se nacházejí na okraji zástavby Suchodolu.

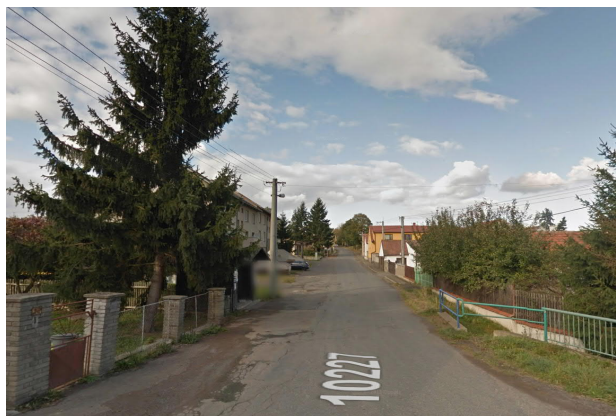
Pohled na KB v ovci Druhlice a přispívající plochy zástavby

Kritický bod se nachází na bezejmenném vodním toku v Druhlicích (část obce Daleké Dušníky). Přispívající plocha je tvořena převážně ornou půdou. Plochy zeleně či lesních porostů jsou zcela zanedbatelné. Spodní část povodí KB je zastavěná (Druhlice). V Druhlicích se nachází rybník Na návsi.

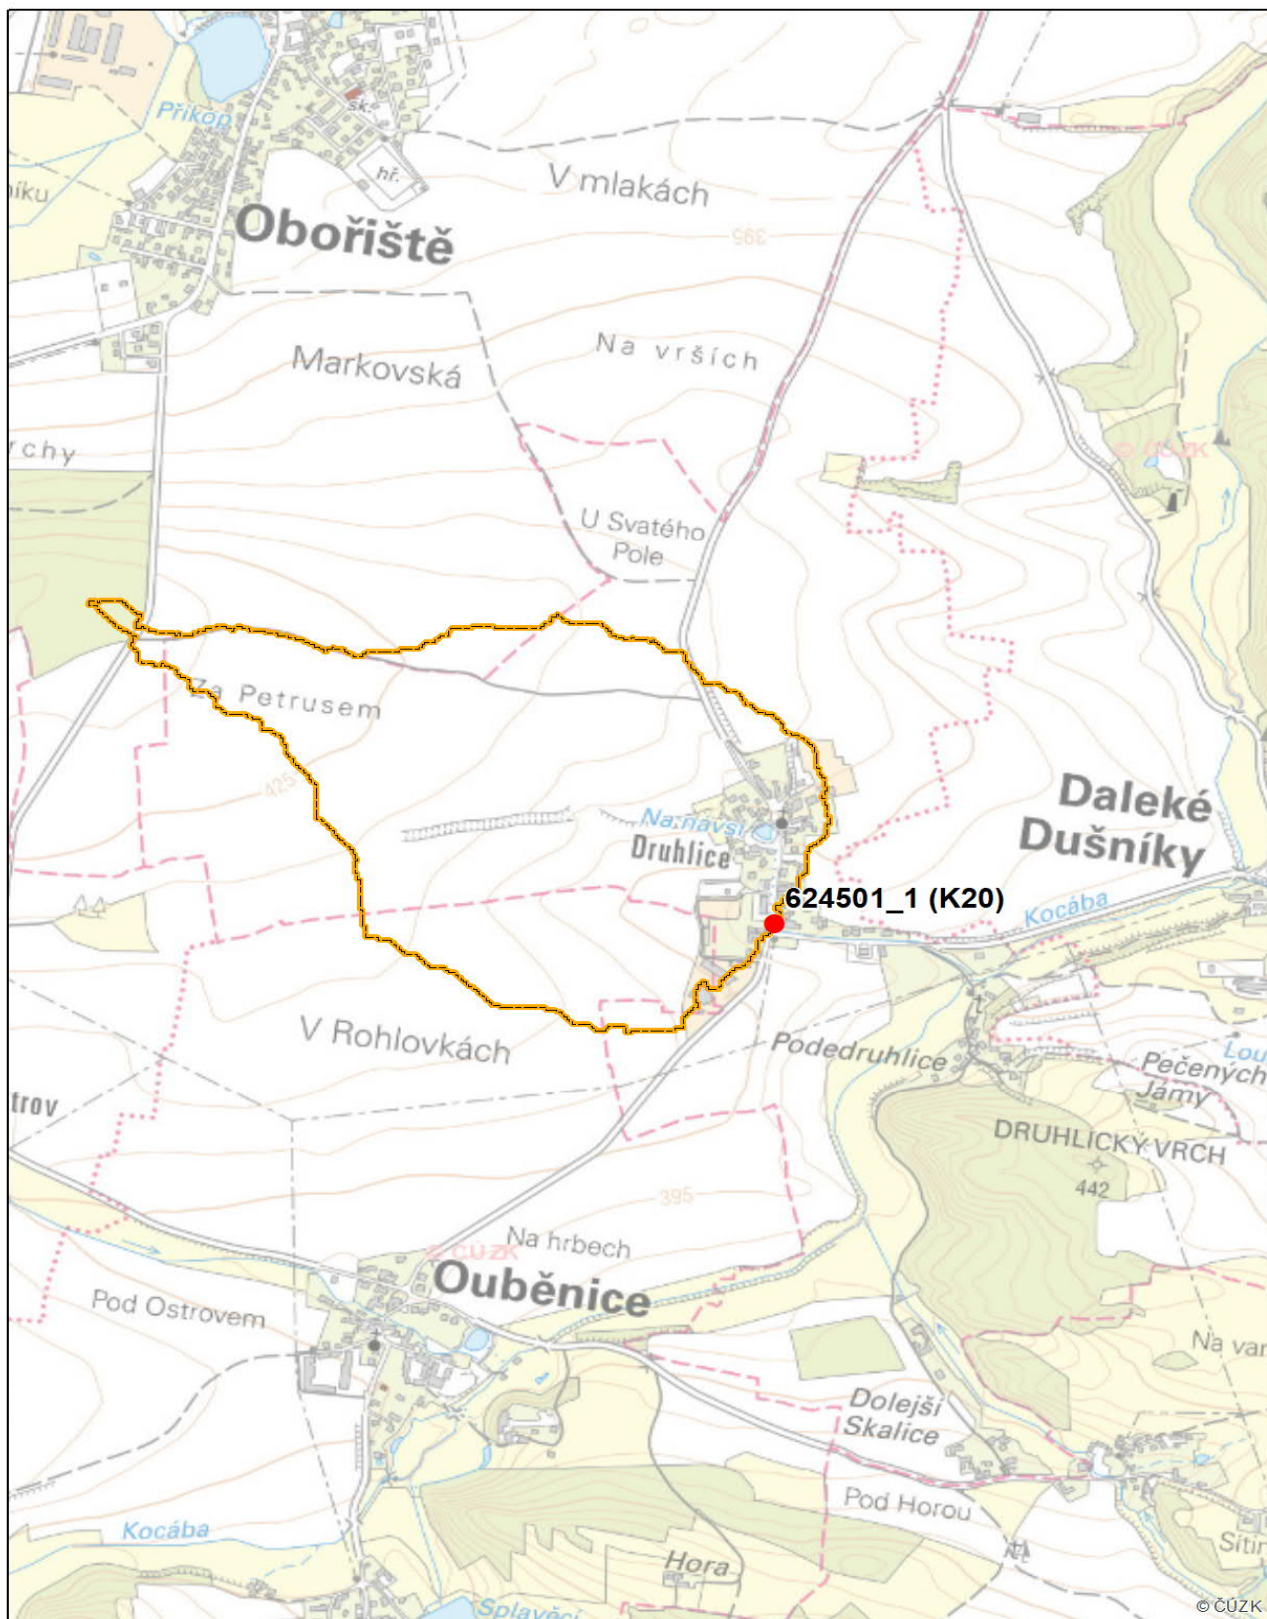
Lokalizace kritického bodu

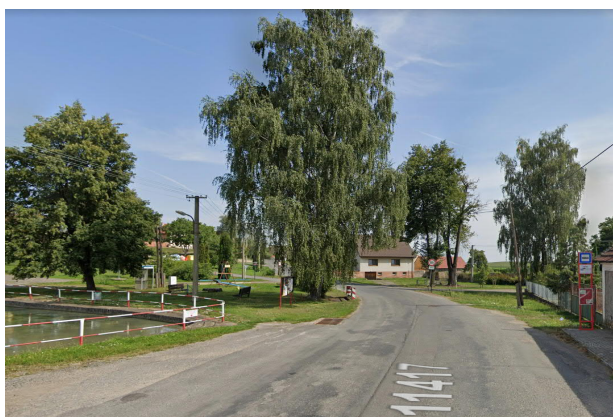
KB na bezejmenném levostranném přítoku Kocáby
v intravilánu obce Občov

Kritický bod byl vymezen na bezejmenném vodním toku v obci Občov, kde je částečně zatrubněn- horní (západní) část přispívající plochy je zalesněná, směrem do nižších partií k východu navazují plochy orné půdy a trvalých travních porostů. Nejnižší část je zastavěná (obec Občov). Přímou v obci se nachází pět malých vodních ploch. Odtok z této přispívající plochy potenciálně ohrožuje zástavbu obce.

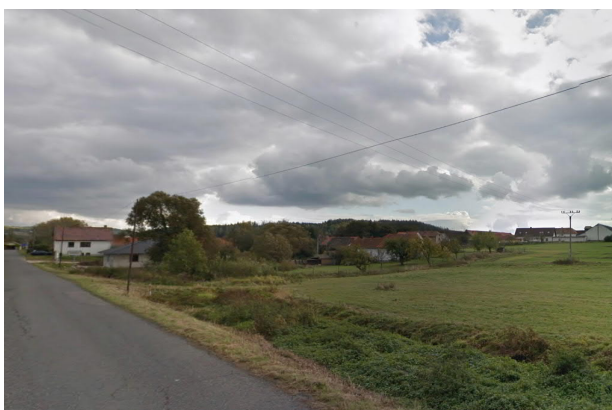
KB na Lhotském potoce na okraji zástavby obce Ouběnice (silnice od obce Ostrov)

Kritický bod se nachází na Lhotském potoce na západním okraji Ouběnic. Povrchový odtok z přispívající plochy zde potenciálně ohrožuje zástavbu obce. Charakter přispívající plochy je zemědělský (orná půda). Povodí KB protíná dálnice D4 a nachází se zde zastavěné území obcí Dlouhé Lhoty a Ostrova (část Ouběnic). Vyskytuje se zde také několik vodních ploch, z nichž největší je rybník Hořčička nad Dlouhou Lhotou. V rámci přispívající plochy byly vymezeny kritické body 10800395 (K39) a 10800392 (K40) na okraji zástavby obce Ostrov.

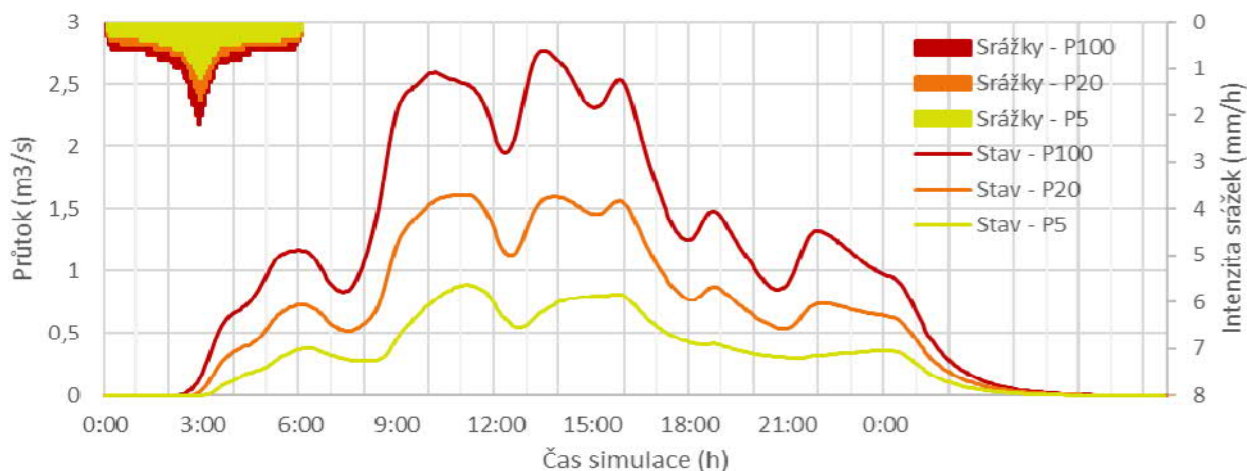
Časový průběh v uzávěrovém profilu KB 10803597 (K22)

Vyhodnocení efektů matematickým modelem - současný stav

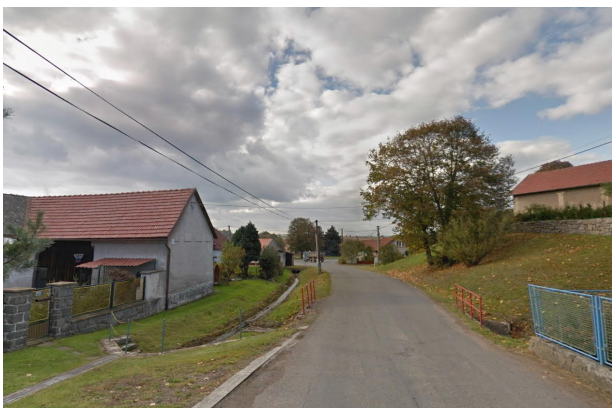
KB v obci Daleké Dušníky pod soutokem dvou bezejmenných vodních toků

Kritický bod byl vymezen na bezejmenném vodním toku v obci Daleké Dušníky pod soutokem dvou bezejmenných toků. Přispívající plocha je tvořena ve východní a jihovýchodní části lesními porosty, které ve střední části přechází v travnaté plochy. Orná půda je ve větší míře zastoupena v jihovýchodní části, méně na severu. Zastavěné plochy se nachází ve spodní části povodí a obecně podél vodních toků. Nachází se zde několik rybníků/nádrží: U Košarů, U Mengrů, U Potenců, Kalčák, U Chvátalů, Loužek.
