A.3.6 ZOBRAZENÍ KRITICKÝCH BODŮ

Studie odtokových poměrů v povodí Kocáby – ORP Příbram, Dobříš, Černošice

Studie

1/2022

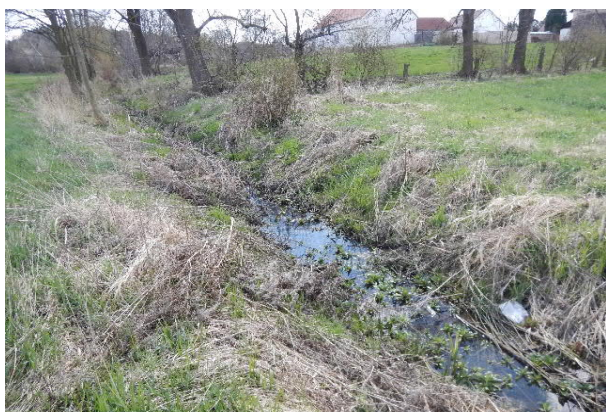
KB nad soutokem bezejmenného toku s Kocábou
na severním okraji obce Dubno

Jako závěrečný (pomocný výpočetní) profil povodí KB 10800180 byl vymezen profil K24 na bezejmenném vodním toku těsně nad ústím do Kocáby pod obcí Dubno. Přispívající plocha je tvořena převážně ornou půdou. Plochy lesních porostů či rozptýlené zeleně pokrývají pouze malou část. Ve spodní části se nachází zastavěné území severní části obce Dubno. Na bezejmenném vodním toku se nachází dvě bezejmenné vodní plochy (horní je koupaliště, spodní pravděpodobně rybník). V rámci přispívající plochy byl na tomtéž bezejmenném vodním toku na jeho ústí do zástavby vymezen profil K44.

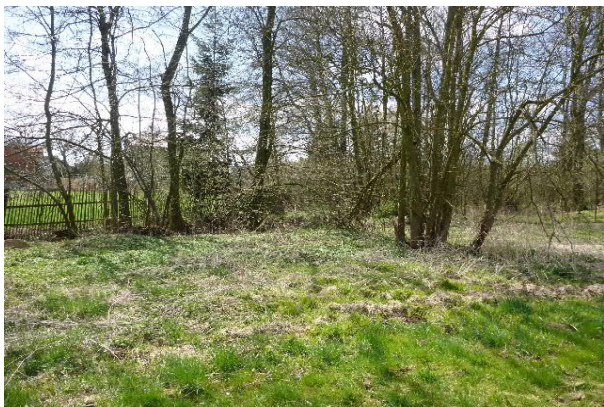
Soutok bezejmenného vodního toku s Kocábou v obci Višňová

Jako závěrečný (pomocný výpočetní) profil povodí KB 10800280 byl vymezen profil K25 na bezejmenném vodním toku těsně nad ústím do Kocáby pod obcí Višňová. Příspěvkající plocha je v horní části tvořena převážně ornou půdou, menší plochy zaujímají trvalé travní porosty. Spodní část je tvořena zastavěným územím obce Višňová. Na zmíněném bezejmenném vodním toku se nachází také dvě vodní plochy - rybníky Vojáčkův a Daňhelkův. V povodí KB se nachází ještě jedna bezejmenná vodní plocha (jižně od bezejmenného toku). V rámci příspěvkající plochy se nachází dílčí povodí kritického bodu 10800280 (K41), který se nachází na západním okraji zástavby Višňové pod Vojáčkovým rybníkem.

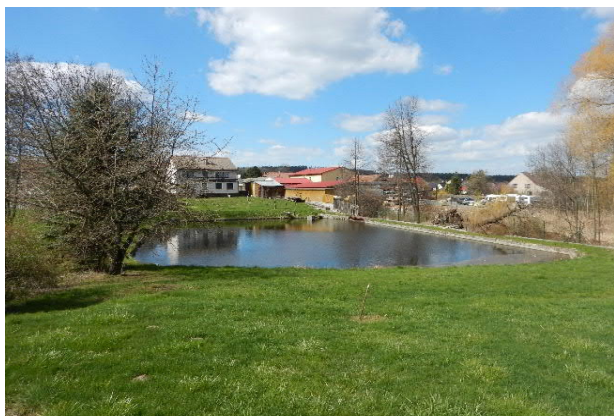
Vodní plocha na Kocábě v intravilánu obce Dubno,
pod níž se nachází KB

Tento profil byl vymezen jako pomocný výpočetní profil KB 10800186 na Kocábě v obci Dubno v místě, kde opouští zástavbu, pod bezejmennou vodní plochou. Přispívající plocha je v jižní části převážně zalesněná či krytá trvalým travním porostem. V severní a jihozápadní části se nachází orná půda. Východní a západní okraj povodí tvoří zastavěná území (především města Příbram IX - Nová Hospoda a obce Dubno). V rámci přispívající plochy se nacházejí dílčí povodí vymezených kritických bodů 10800186 (K42) a 10800185 (K43), vymezených na okraji obce Dubno.

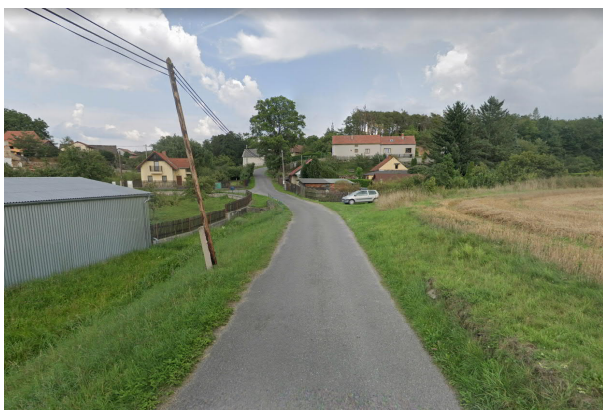
KB na bezejmenném pravostranném přítoku
Kocáby na vtoku do zástavby obce Skalice

Jako závěrečný (pomocný výpočetní) profil povodí KB 10805156 byl vymezen profil K27 na bezejmenném vodním toku v obci Skalice (část obce Nečín) v místě, kde vtéká do zástavby, která je potenciálně ohrožena odtokem z přispívající plochy. Ta je v horní (rozvodní) části pokryta prstencem lesních porostů, které směrem níže přecházejí převážně v ornou půdu s menšími plocha travních porostů. Zastavěnou plochou je zástavba obce Skalice v severní části. V povodí KB se nachází osm vodních ploch, z nichž největší jsou Skalický rybník, Skalice a bezejmenná nádrž (všechny leží na páteřním bezejmenném toku). Pod poslední uvedenou vodní nádrží se nachází kritický bod 10805156 (K38).

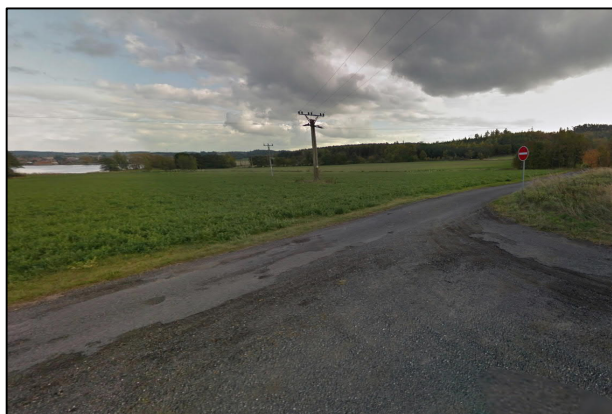
KB nad rybníkem Homolka v katastrálním území Drásov u Příbramě

Kritický bod byl vymezen na bezejmenném vodním toku nad rybníkem Homolka (resp. nad ústím do Kocáby) pod obcí Drásov. Největší část přispívající plochy je pokryta lesními porosty. Pouze malou část zaujímají travní porosty a orná půda. V severní části se nachází zástavba obce Drásov. Z vodních ploch jsou nejvýznamnější rybníky Soukupák a Bláhovák.

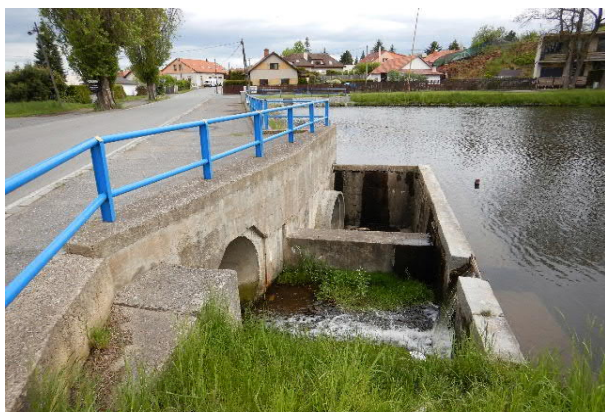
Profil KB na hrázi rybníka v intravilánu obce Višňová

Kritický bod se nachází na Budském potoce na jižním okraji zástavby obce Višňová. Rozhodující část přispívajících ploch je pokryta lesními porosty, pouze v nejnižších partiích severní části jsou plochy orné půdy. Plošně malá zastavěná území se nacházejí podél Budského potoka a v lokalitě Holanka. Odtok z přispívajících ploch potenciálně ohrožuje zástavbu obce Višňová.

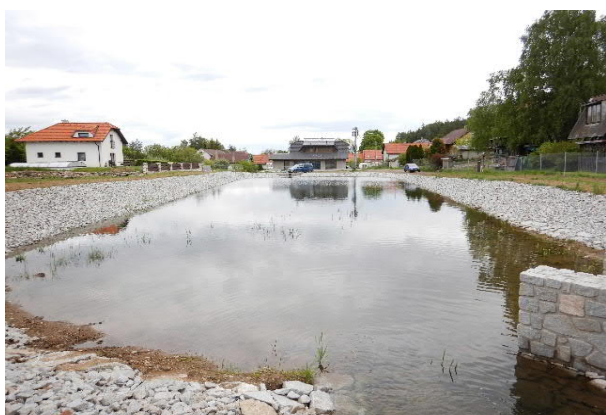
KB na Bytízském potoce (vodní nádrž na tomto toku) v zástavbě obce Dubenec

Kritický bod se nachází na Bytízském potoce v místě, kde vtéká do zástavby obce Dubenec. Přispívající plocha je pokryta z velké části lesními porosty, ale velké plochy zaujímají plochy ovlivněné těžbou uranu (haldy). Orná půda zaujímá pouze malou plochu v nejsevernější části povodí. Nachází se zde odkaliště jako jediná významná vodní plocha. Odtokem z této přispívající plochy je potenciálně ohrožena zástavba Dubence či rybníky nacházející se pod profilem KB.

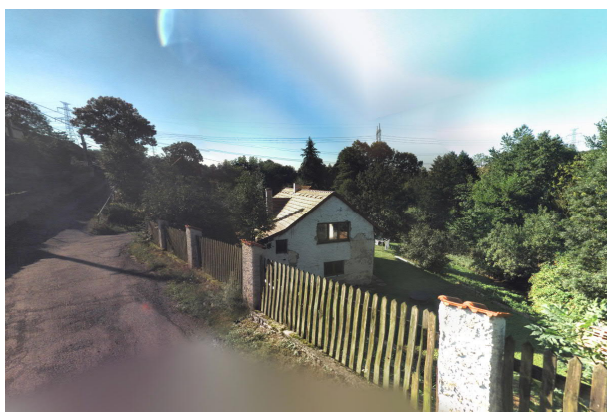
KB v intravilánu obce Bojanovice

Profil kritického bodu je umístěn na bezejmenném levostranném přítoku Kocáby v intravilánu obce Bojanovice a to pod soutokem několika drobnějších přítoků. Povrch přispívajících ploch je na severním okraji tvořen prstencem lesních porostů, které jižněji střídají plochy zemědělsky obhospodařované. Téměř třetinu plochy povodí KB zaujímají zastavěné plochy obce Bojanovice, pod které je nutné zahrnout i plochy chatových oblastí na hranici lesa. V povodí se nachází jedna významnější nádrž, využívaná zřejmě jako požární.

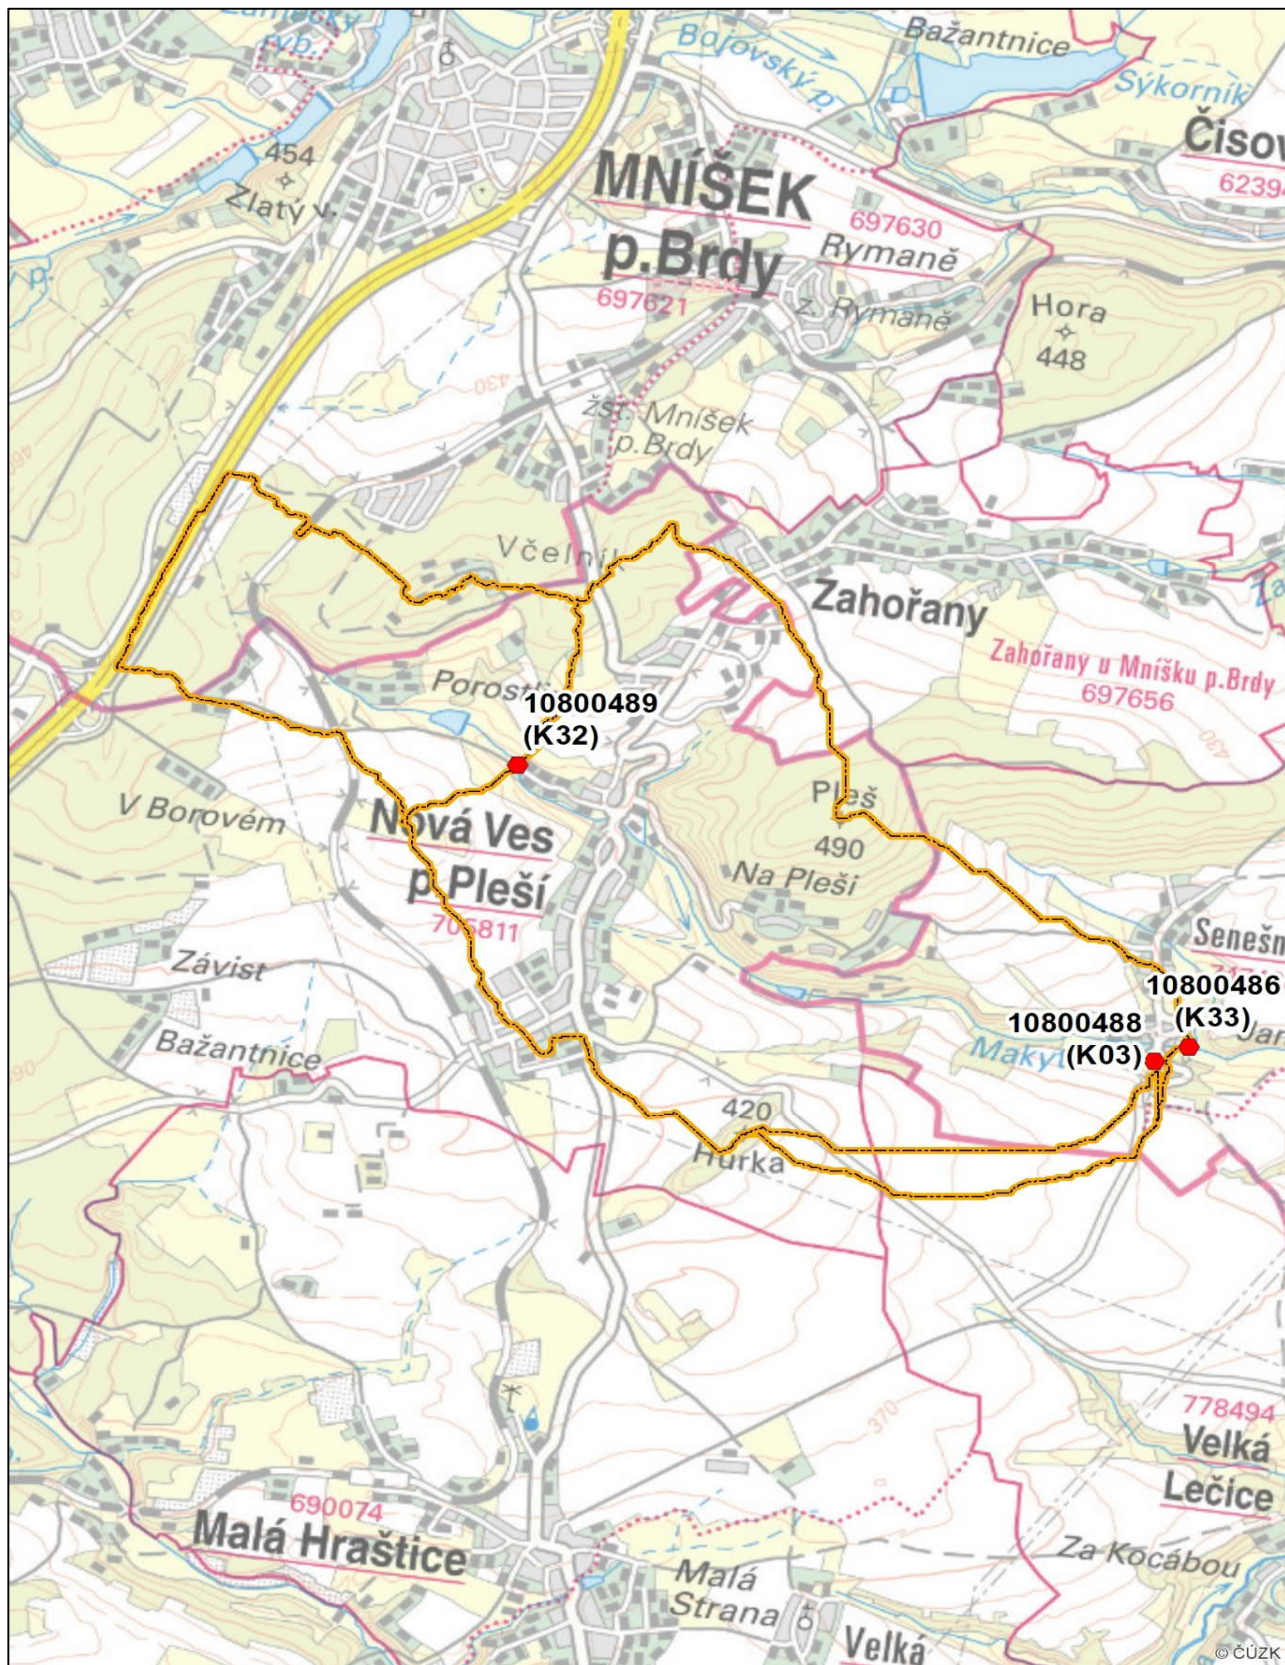
Lokalizace kritického bodu

Profil KB 10800486 (K33) byl vymezen na toku Makyty pod zástavbou obce Seněšnice (část Bojanovic) těsně nad soutokem s levostranným bezejmenným přítokem. Charakter přispívající plochy je rozmanitý. Severní až severozápadní část je pokryta lesními porosty. Orná půda a trvalé travní porosty s menšími plochami zeleně převažují spíše v jižní části. Zastavěná území se nachází především v jihozápadní a severní části (Nová Ves pod Pleší, Seněšnice). Z vodních ploch jsou největší bezejmenná nádrž nad Novou Vsí pod Pleší a níže ležící nádrž Pod Pleší (obě na Makytě). V rámci přispívající plochy se nachází dílčí povodí dvou vymezených kritických bodů: 10800489 (K32), a 10800488 (K03).

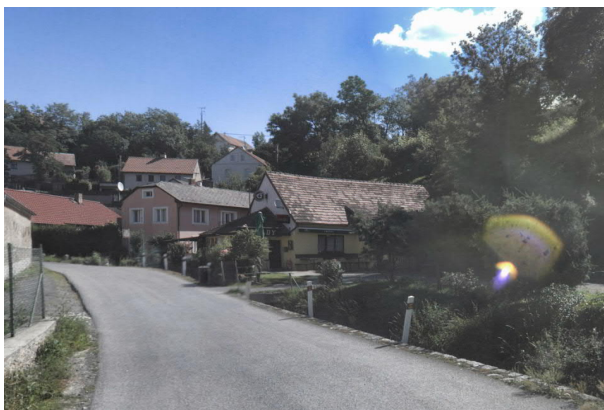
Profil KB K34 v obci Velká Lečice

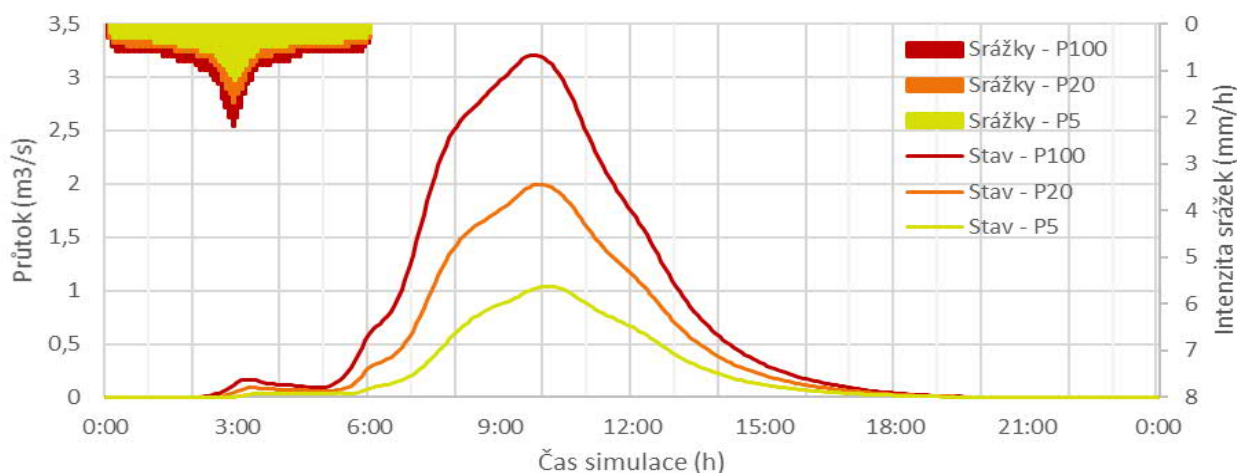
Časový průběh v uzávěrovém profilu KB 10800367 (K34)

Významné uzly v povodí	Doba opakování, stav/návrh	Objem PV (tis. m3)	Kulminační průtok (m3/s)	Zadržovaný objem (tis. m3)	Změna kulminace	
					(m3/s)	(%)
závěrový profil (K34)	P5 stav	9,0	1,04		-	-
	P5 návrh	-	-	-	-	-
	P20 stav	17,8	2,00		-	-
	P20 návrh	-	-	-	-	-
	P100 stav	29,5	3,21		-	-
	P100 návrh	-	-	-	-	-
ústí toku do zástavby od Z, závěrový profil KB K35 (K35)	P5 stav	7,3	0,12		-	-
	P5 návrh	-	-	-	-	-
	P20 stav	15,2	0,22		-	-
	P20 návrh	-	-	-	-	-
	P100 stav	25,9	0,39		-	-
	P100 návrh	-	-	-	-	-
ústí údolnice do zástavby od SZ (K34_08_3)	P5 stav	8,9	0,26		-	-
	P5 návrh	-	-	-	-	-
	P20 stav	17,7	0,47		-	-
	P20 návrh	-	-	-	-	-
	P100 stav	29,3	0,76		-	-
	P100 návrh	-	-	-	-	-
ústí údolnice do zástavby od SV (K34-07)	P5 stav	9,1	0,13		-	-
	P5 návrh	-	-	-	-	-
	P20 stav	18,0	0,22		-	-
	P20 návrh	-	-	-	-	-
	P100 stav	29,7	0,38		-	-
	P100 návrh	-	-	-	-	-
	P5 stav	8,9	0,40		-	-
	P5 návrh	-	-	-	-	-

závěrový profil KB K36 (K36)	P20 stav	17,7	0,76		-	-
	P20 návrh	-	-	-	-	-
	P100 stav	29,3	1,24		-	-
	P100 návrh	-	-	-	-	-

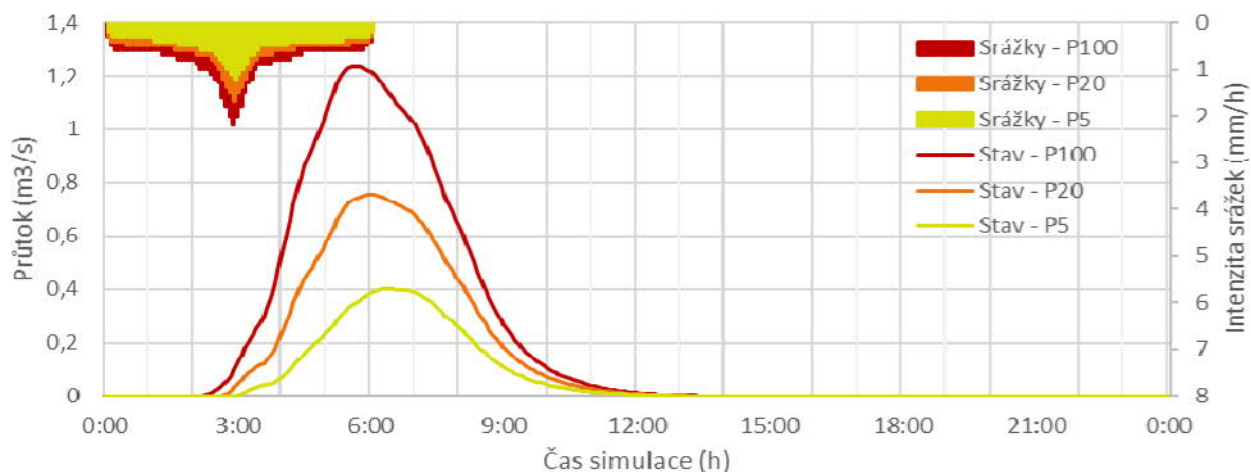
Časový průběh v uzávěrovém profilu KB 10800366 (K36)

Významné uzly v povodí	Doba opakování, stav/návrh	Objem PV (tis. m3)	Kulminační průtok (m3/s)	Zadržený objem (tis. m3)	Změna kulminace	
					(m3/s)	(%)
závěrový profil (K36)	P5 stav	8,9	0,40		-	-
	P5 návrh	-	-	-	-	-
	P20 stav	17,7	0,76		-	-
	P20 návrh	-	-	-	-	-
	P100 stav	29,3	1,24		-	-
	P100 návrh	-	-	-	-	-
ústí údolnice do zástavby od SZ (K34_08_3)	P5 stav	8,9	0,26		-	-
	P5 návrh	-	-	-	-	-
	P20 stav	17,7	0,47		-	-
	P20 návrh	-	-	-	-	-
	P100 stav	29,3	0,76		-	-
	P100 návrh	-	-	-	-	-
ústí údolnice do zástavby od SV (K34-07)	P5 stav	9,1	0,13		-	-
	P5 návrh	-	-	-	-	-
	P20 stav	18,0	0,22		-	-
	P20 návrh	-	-	-	-	-
	P100 stav	29,7	0,38		-	-
	P100 návrh	-	-	-	-	-

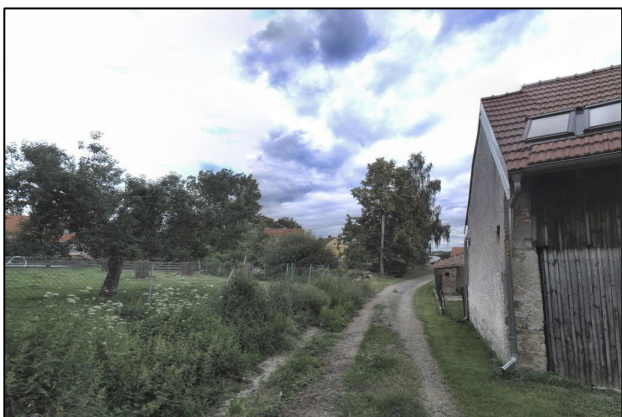
KB na jihozápadním okraji obce Ostrov - profil KB nad nátokem do vodní nádrže v obci

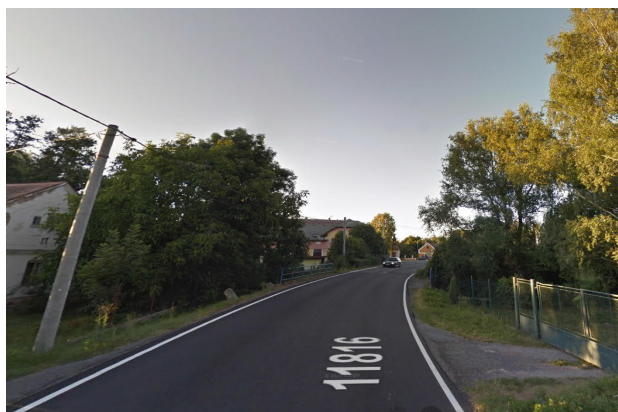
Propustek na Lhoteckém potoce v obci Ostrov -
nachází se pod profilem KB

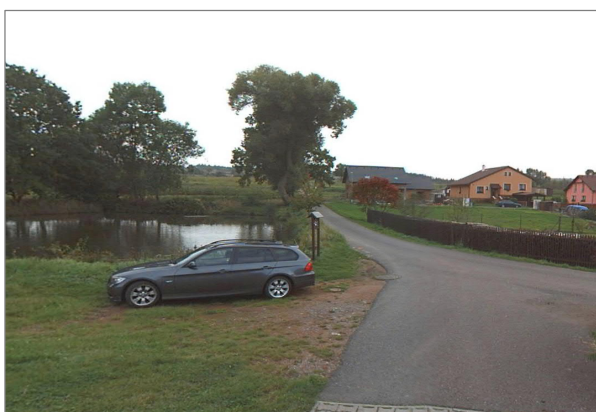
KB umístěný pod Vojáčkovým rybníkem v obci Višňová

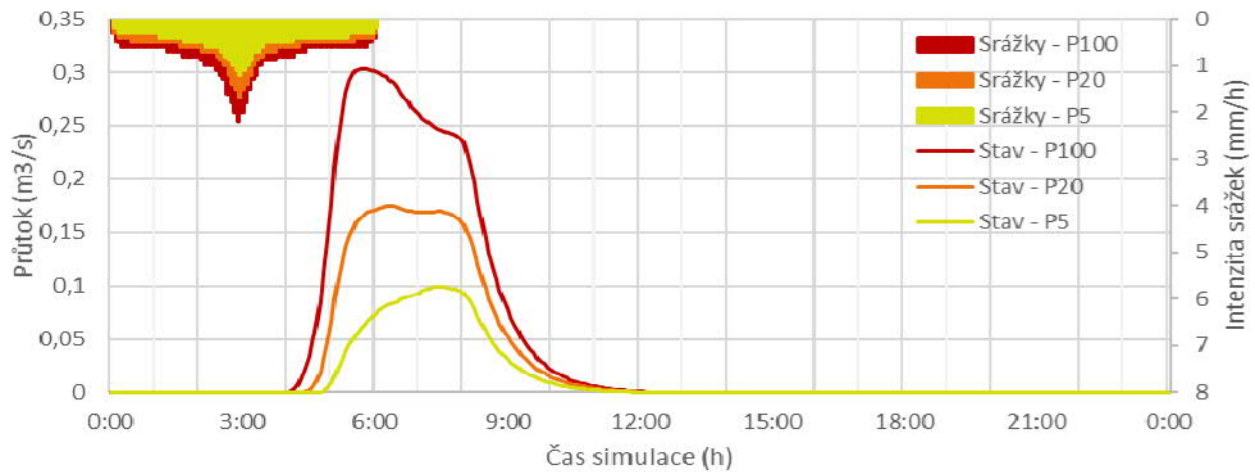
Časový průběh v uzávěrovém profilu KB 10800280 (K41)

Kritický profil a významné body v povodí

Významné uzly v povodí	Doba opakování, stav/návrh	Objem PV (tis. m3)	Kulminační průtok (m3/s)	Zadržený objem (tis. m3)	Změna kulminace	
					(m3/s)	(%)
závěrový profil (K41)	P5 stav	8,1	0,10		-	-
	P5 návrh	-	-	-	-	-
	P20 stav	16,4	0,17		-	-
	P20 návrh	-	-	-	-	-
	P100 stav	27,6	0,30		-	-
	P100 návrh	-	-	-	-	-

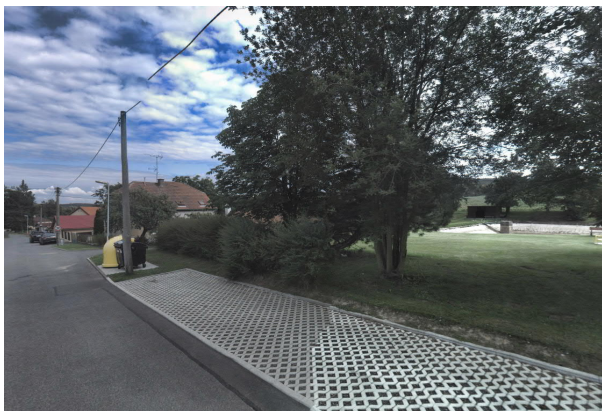
KB na okraji zástavby obce Dubno - profil KB se nachází pod hrází koupaliště na bezejmenném přítoku Kocáby

Kritický bod se nachází na bezejmenném vodním toku v místě, kde vstupuje do zástavby obce Dubno, těsně pod vodní plochou, která slouží jako koupaliště. Povrchový odtok z přispívající plochy tvořené dominantně ornou půdou potenciálně ohrožuje zástavbu obce a níže ležící rybník. Přispívající plocha je dílčím povodním KB K24.

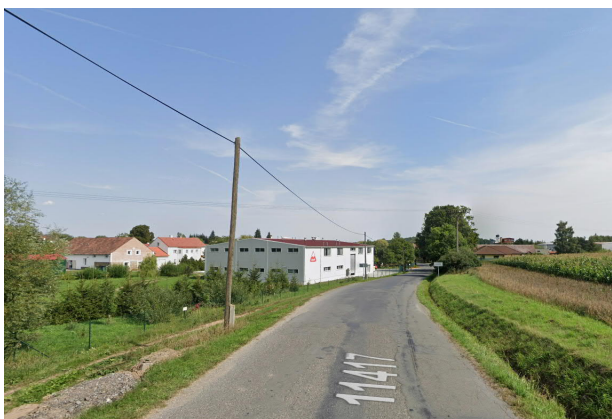
KB na bezejmenném vodním toku na západním okraji obce Suchodol. Těsně nad profilem KB je nově postavená průmyslová hala

Kritický bod se nachází na západním okraji obce Suchodol v místě, kde bezejmenný vodní tok ústí do zástavby. Soustředěný povrchový odtok zde potenciálně ohrožuje zástavbu Suchodolu a Návesní rybník. Charakter území je převážně zemědělský (orná půda). Plochy lesních a trvalých travních porostů tvoří jen malou část. Ve střední části se nachází zástavba místní části Líha (část obce Suchodol). Přispívající plochy KB jsou součástí povodí pomocného výpočtového profilu KB K19.

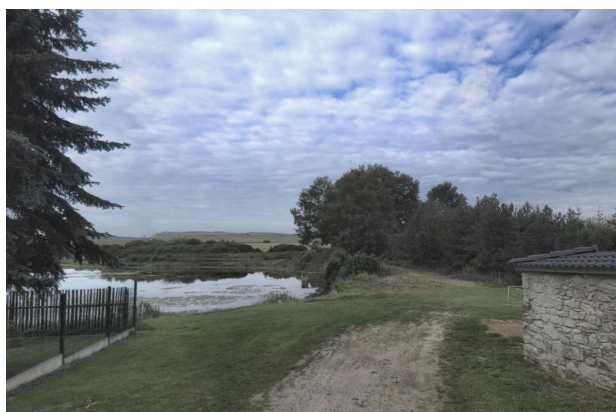
Hráz rybníka Nelibec v Suchodole - KB je umístěn mezi rybníkem Nelibec a Koryto

Kritický bod se nachází na jižním okraji Suchodolu pod rybníkem Nelibec, kde bezejmenný vodní tok ústí do zástavby. Povrchový odtok z dominantně zemědělsky využívané přispívající plochy (orná půda) potenciálně ohrožuje zástavbu Suchodola a také rybníky Koryto a Návesní, které se v Suchodolu nacházejí. Přispívající plochy KB K 46 jsou součástí povodí pomocného výpočtového profilu KB K19.
